# Tilstandsrapport

Enebolig

Søndre Bølstad vei 7A og B , 3430 SPIKKESTAD

Befaringsdato: 16.01.2026

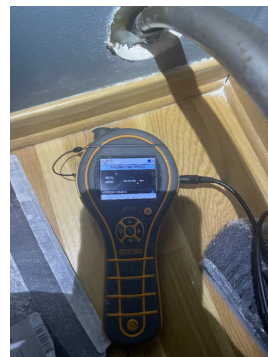
### ! TG 0 Tilliggende konstruksjoner våtrom

Hulltaking er foretatt uten å påvise unormale forhold. Hulltaking er foretatt i soverom mot våtsone i dusjen.

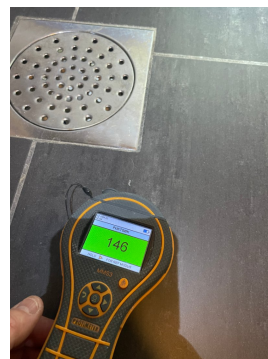
### ! TG 0 Tilliggende konstruksjoner våtrom

Hulltaking er ikke foretatt da det ikke er fysisk mulig pga tilliggende konstruksjoner/vannrør fra vannbåren varme og bad i naborommet. Avgrenset av yttervegger. Fuktmåling på overflater er foretatt, men dette er en metode som kan ha store avvik da måleinstrumentet kan gi utslag på materialer som leder strøm som f.eks. varmekabler, armeringsjern etc.

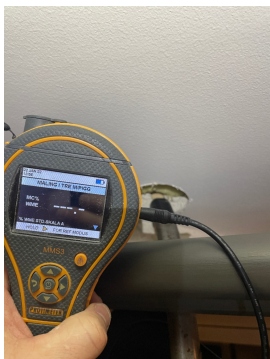
### TG 0 Tilliggende konstruksjoner våtrom

Hulltaking er foretatt uten å påvise unormale forhold. Hulltaking er foretatt i trapp.

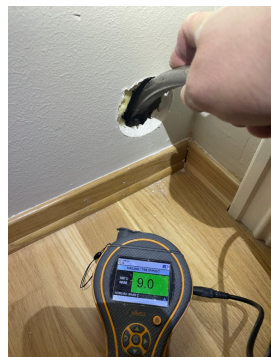
### TG 0 Tilliggende konstruksjoner våtrom

Hulltaking er foretatt uten å påvise unormale forhold. Hulltaking er foretatt ved/i soverom bak dør. Fuktkvotemåling (vekt%) i konstruksjonen ble målt til 9.

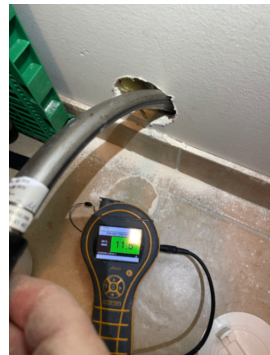
### TG 0 Tilliggende konstruksjoner våtrom

Hulltaking er foretatt uten å påvise unormale forhold. Hulltaking er foretatt ved/i Bod. Fuktkvotemåling (vekt%) i konstruksjonen ble målt til 10.

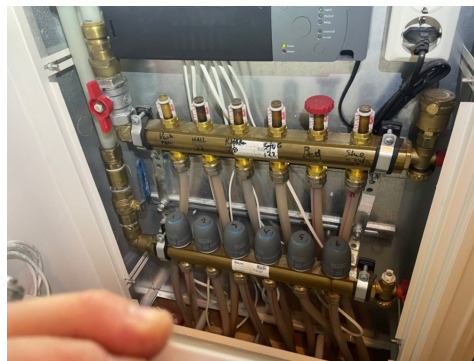
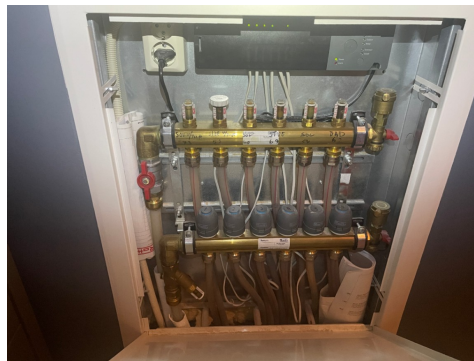
## TG IU Vannbåren varme

Vannbåren varme i gulv. Fordelerskap på loft og hovedplan. Anlegget bør inspiseres av fagperson med kompetanse på området.

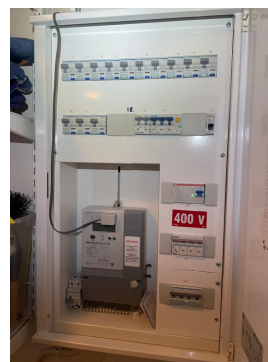
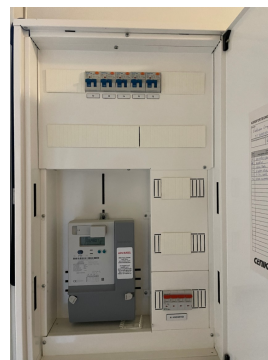
## Elektrisk anlegg

-El-anlegg er kun beskrevet ikke kontrollert. Varmekabler, lamper, lys og andre elektriske komponenter er ikke funksjonstestet. Downlights/lys ikke demontert for kontroll. Avvik kan forekomme.

Elektrisk anlegg fremstår i ok tilstand, jeg er ikke fagmann for feltet og anbefaler på generelt grunnlag at elektriker vurderer slike anlegg. Det er anbefalt en utvidet kontroll dersom det er mer enn 5 år siden forrige tilsyn.
