# Tilstandsrapport

Rekkehus

Alstadtunet 78, 8071 BODØ

Befaringsdato: 18.03.2025

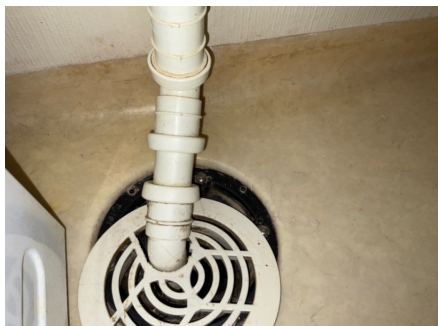
## 1 ETASJE > VASKEROM

### TG 1 Sanitærutstyr og innredning
