Tilstandsrapport

Boligbygg med flere boenheter

Dælenenggata 40 F, 0567 OSLO

Befaringsdato: 02.12.2024

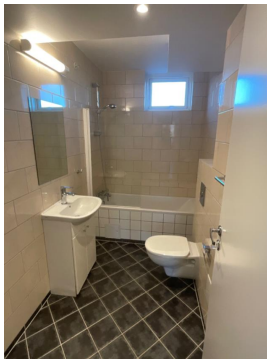
5 ETASJE > BAD/WC

! TG 2 Overflater vegger og himling

- Det er påvist at flisfuger har riss/sprekker.
- Det er påvist at noen fliser har bom (hulrom under).

- Slike riss/sprekker kan indikere bakenforliggende fuktskader, og konstruksjonen bør observeres jevnlig for å vurdere utvikling.
- Gjennomføre ytterligere undersøkelser og foreta utbedring av skade.
