Tilstandsrapport

Leilighet

Bausplasseveien 31 B, 4824 BJORBEKK

Befaringsdato: 11.05.2026

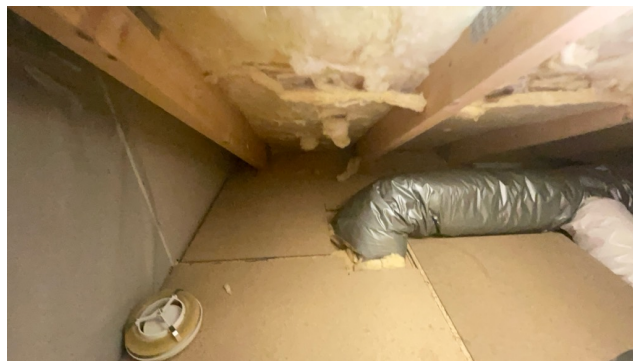
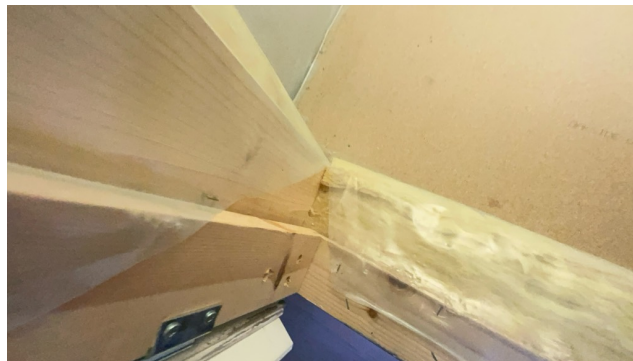
Eventuelle skader, svekkelser, fukt- eller råteskader, mangelfull lufting eller andre avvik i takkonstruksjonen kan derfor ikke utelukkes. For nærmere vurdering kreves åpning av konstruksjonen eller etablering av inspeksjonsmulighet.

Er dampsperra utett, vil fuktig inneluft strømme opp i takkonstruksjonen. Når lufta avkjøles til doggpunktet, utfelles kondensvann eller rim.

Store og ikke lett tilgjengelige utettheter i dampsperra er ofte vanskelige å utbedre lokalt. Et eksempel er der folien er montert på tvers av takstolene uten klemte omliggsskjøter, eller der det mangler dampsperre i større deler av himlingen. Løsningen kan være å demontere deler av tak- eller himlingskonstruksjon og utbedre klemmingen av dampsperra, eller montere ny og tett dampsperre. Man må sørge for gode tetteløsninger i alle overganger og rundt alle gjennomføringer.

Lett tilgjengelige utettheter i dampsperre, som ved gjennomføringer av ventilasjonskanaler o.l., kan tettes med fugemasse. Utettheter ved overganger mot yttervegg kan tettes med fugemasse eller med remser av plast som limes og klemmes i omleggene. Der det er tilgjengelig fra loftet, kan man fjerne isolasjonen og tette fra oversiden. Man tetter ved å lime/klemme ny plastfolie til den opprinnelige slik at det blir lufttett. Limet som brukes, må kunne hefte til dampsperra. Alternativt kan tetting utføres med tape.

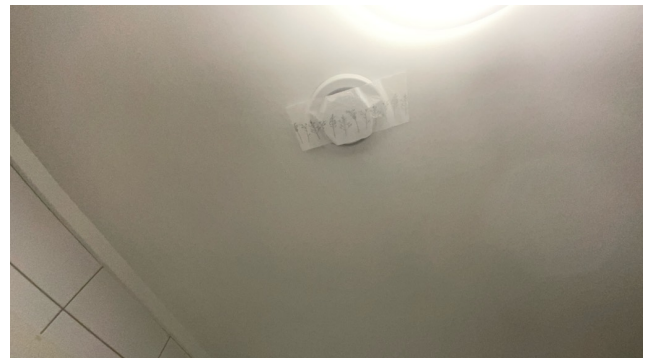
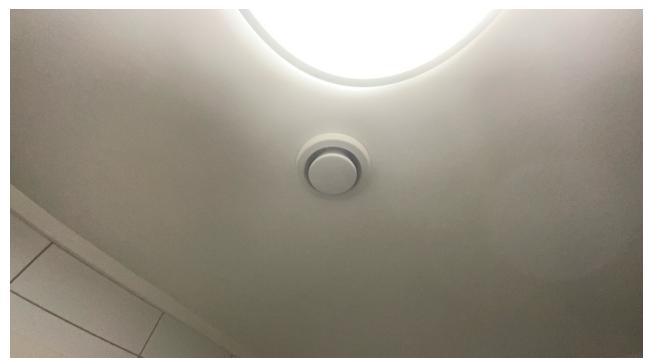
Avtrekk, fungerende på befaringdagen.
