# Tilstandsrapport

Enebolig

Slåttrønningen 13 , 2410 HERNES

Befaringsdato: 28.01.2026

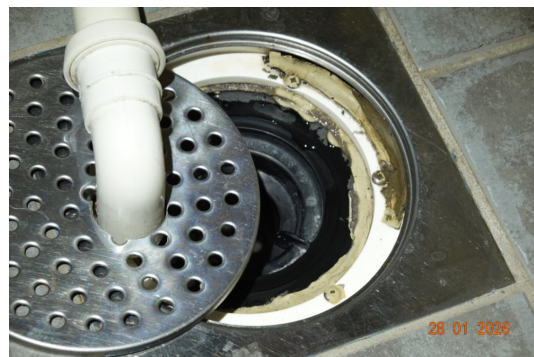
Overvåk tilstanden jevnlig. For å oppnå lavere tilstandsgrad må membranløsningen skiftes ut, men tidspunktet for dette er vanskelig å fastslå.

Konsekvensen av at mer enn halvparten av forventet brukstid er passert, er økt risiko for lekkasje og fuktskader i omkringliggende konstruksjoner.

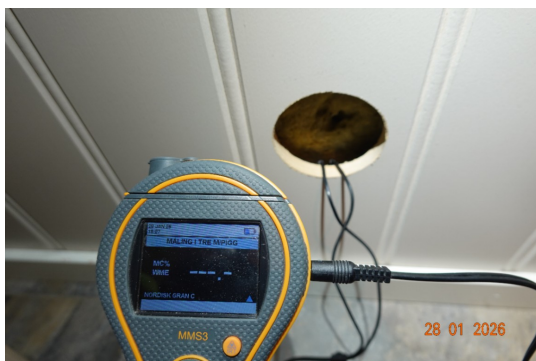
## ! TG 1 Tilliggende konstruksjoner våtrom

Hulltaking er foretatt nederst på delevegg mot våtsonen. Ved bruk av fuktmåler ble det ikke registrert unormale verdier.

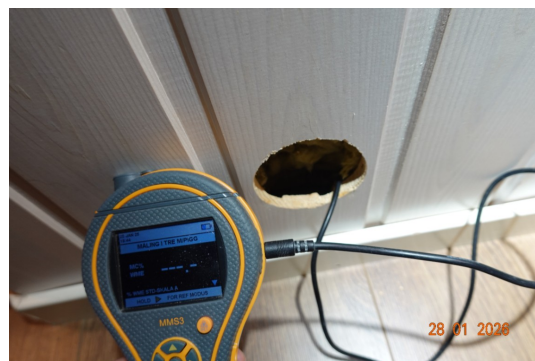
### ! TG 1 Tilliggende konstruksjoner våtrom

Hulltaking er foretatt nederst på delevegg mot våtsonen. Ved bruk av fuktmåler ble det ikke registrert unormale verdier.
