# Tilstandsrapport

Boligbygg med flere boenheter

Wergelands vei 23, 3613 KONGSBERG

Oppdragsnr.: 20863-1071

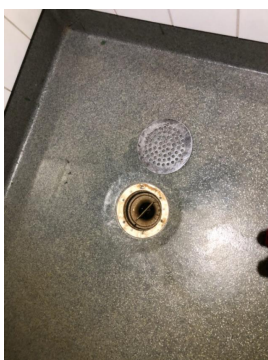
Basert på badets alder, og sprekker funnet i flisfuge anbefales montering av tett dusjkabinett for å redusere fuktbelastningen i dusjsonen.
