# Tilstandsrapport

Enebolig

Blålyngveien 5, 1715 YVEN

Befaringsdato: 30.01.2026

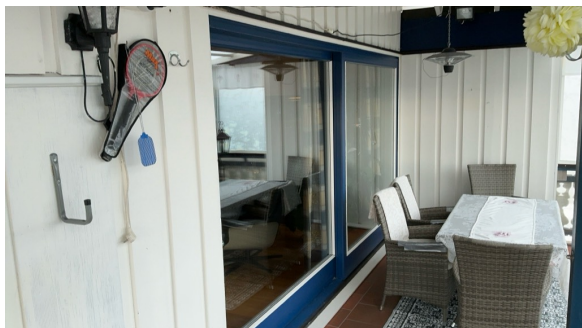
## TG 1 Verandadør - 2016

Bygningen har 1 malt verandadør i tre fra 2016.

- Karmene i dører er værslitte utvendig og det er sprekker i treverket.

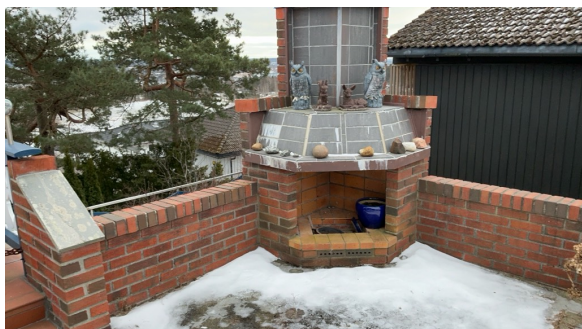
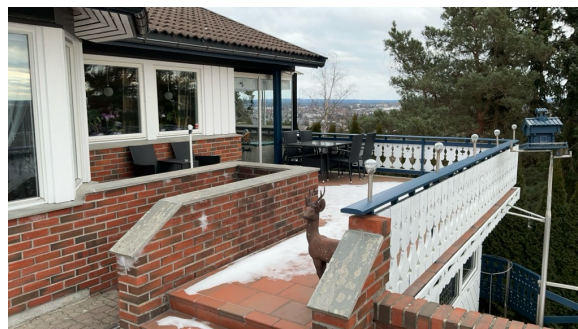
## TG 1 Balkonger, terrasser og rom under balkonger

Dels overbygget balkong med flislagt gulv og rekkverk i tre. Balkongen er delvis skjermet med transparente sideplater og takoverbygg.

Betongtrapp har mindre sprekker/skader i fliser.

Skaden må utbedres.

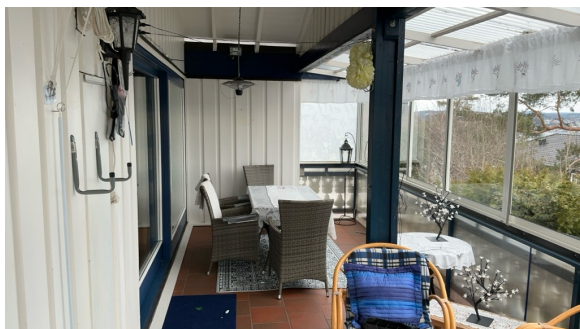
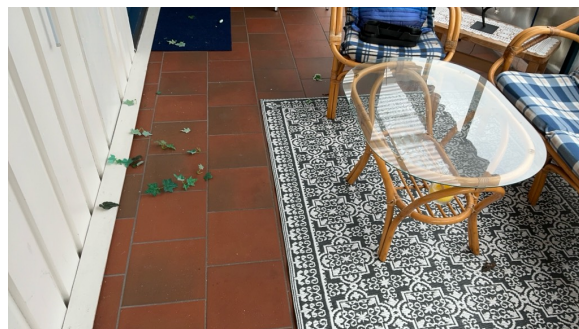
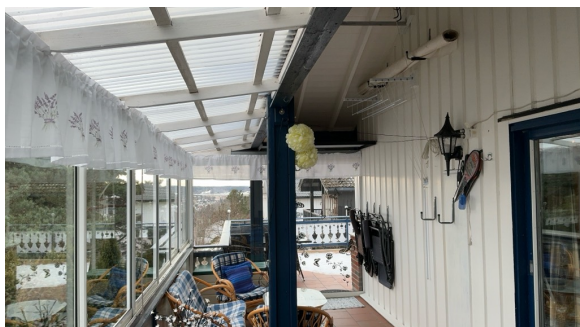
## INNENDIG

### TG 2 Overflater

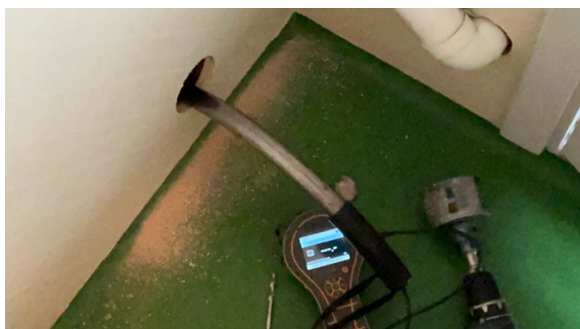
## 1. ETASJE > VASKEROM

### TG 3 Generell

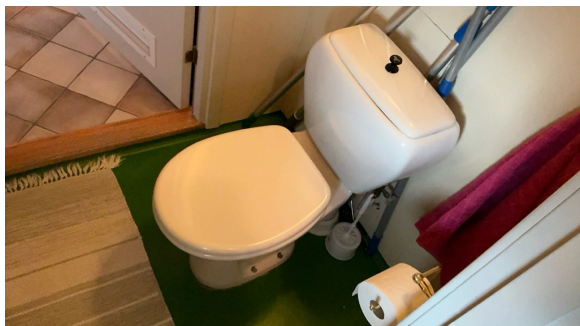
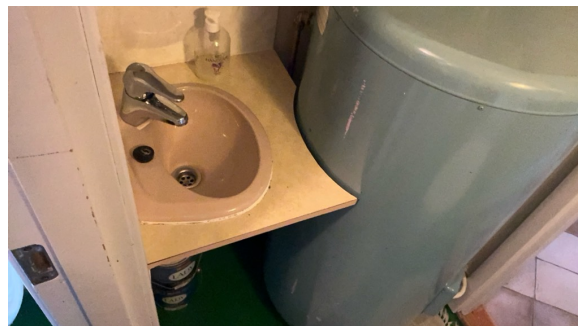
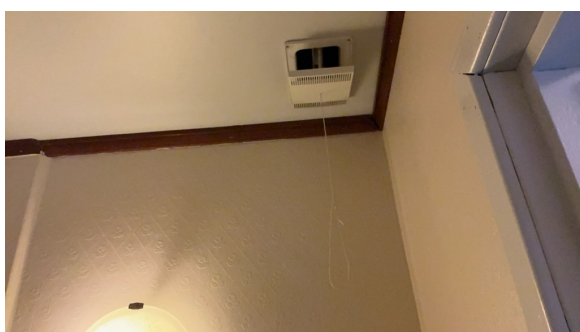
## TEKNISKE INSTALLASJONER

### TG 2 Vannledninger

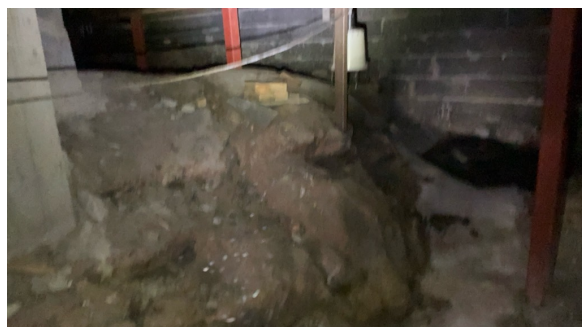
### 🔊 TG 2 Fuktsikring og drenering

Det er ikke etablert drenering rundt boligen.
