# Tilstandsrapport

Våningshus

Bingenveien 330, 1860 TRØGSTAD

Befaringsdato: 10.11.2025

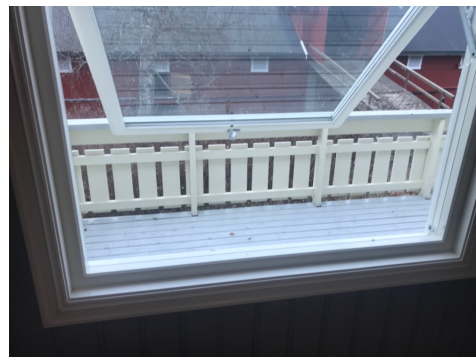
## TG 2 Dører

Bygningen har malt hovedytterdør. Terrasse dør med glassfelt fra kontor til platting som ligger mot terreng, denne ligger så lavt at den ikke trenger rekkverk i forhold til gjeldende forskrifter.

- Dører må justeres.

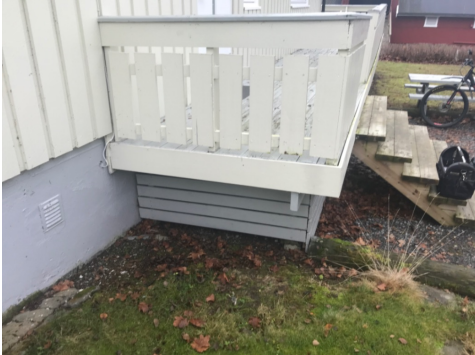
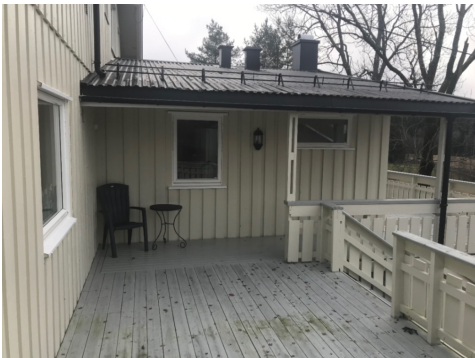
## TG 3 Utvendige trapper

Trapp fra hovddør til terreng i trykkimpregnert utførelse.

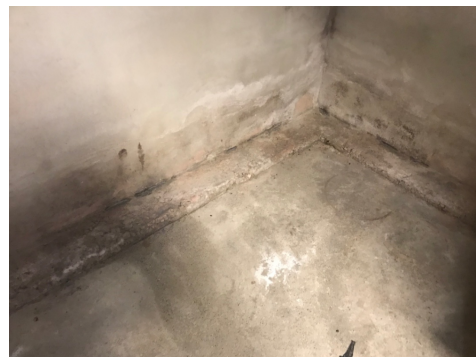
## ! TG 2 Kryp Kjeller

Bygningen har krypkjeller under trebjelkelag og stubbegulv.

- Lokal utbedring må påregnes.

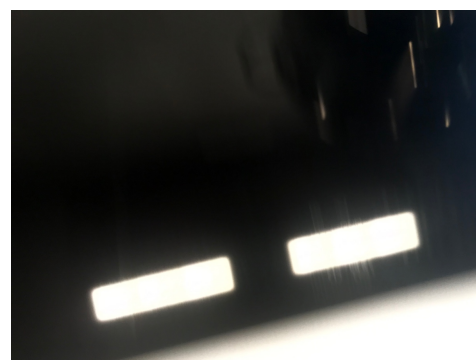
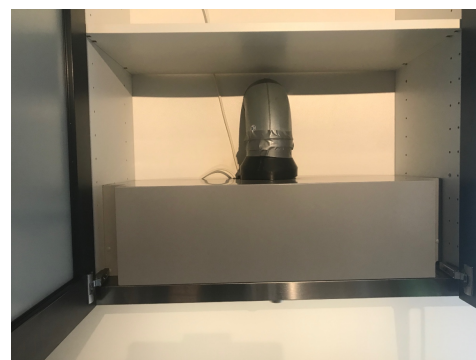
#### ! TG 1 Avtrekk

Det er kjøkkenventilator med avtrekk ut.

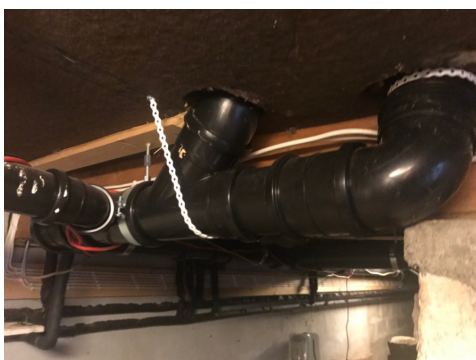
## ! TG 2 Avløpsrør

Det er avløpsrør av plast.

- Det er ikke behov for utbedringstiltak siden anlegget fungerer i dag, men ut ifra alder kan skader plutselig oppstå på eldre anlegg.
- I forbindelse med oppgradering av våtrom vil det være naturlig med utskiftning av rør.

**Kostnadsestimat: 20 000 - 100 000**

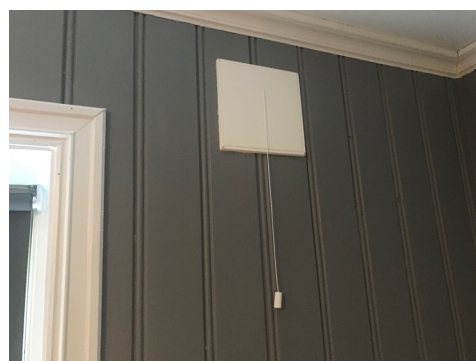
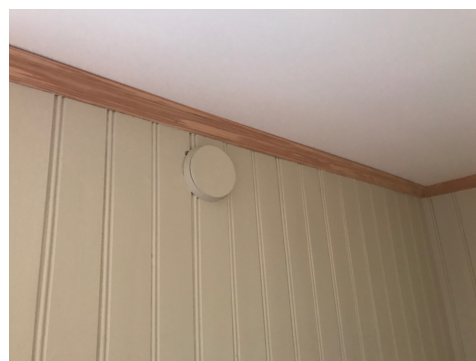
## ! TG 1 Ventilasjon

Boligen har naturlig ventilasjon. Med ventiler i rom og mekanisk avtrekk for våtrom.

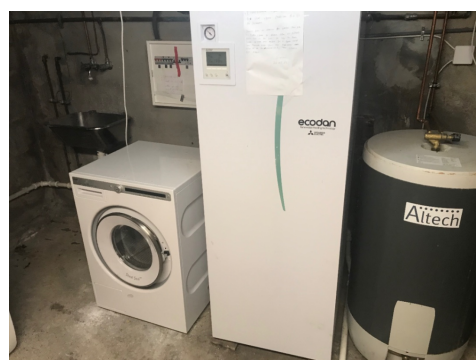
## ! TG 1 Varmesentral

Det er installert varmepumpe type Mitsubishi 9kw fra luft til vann. Den er plassert i fyrrom i kjeller og er koblet opp mot radiatorer fra tidligere oljefyr, det er tillegg installert noen nye. Det er byttet sirkulasjonspumpe i januar 2025.

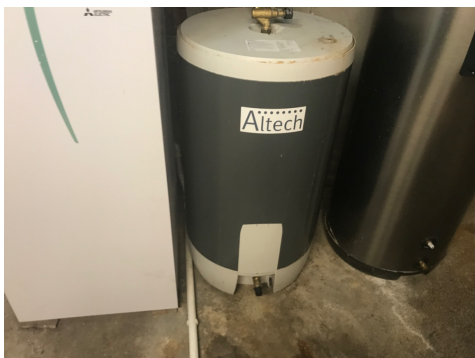
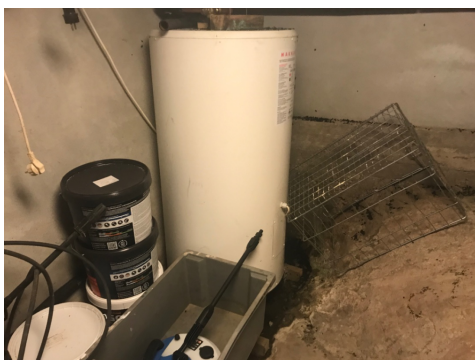
## ! TG 2 Varmtvannstank

Varmtvannstanken er på ca. 200 liter. Det er 2 stk. varmtvannstanker, en plassert i fyrrom og en i krypkjeller.

- Det bør etableres tilfredsstillende el-tilkobling etter gjeldende forskrift.

**Kostnadsestimat: Under 20 000**

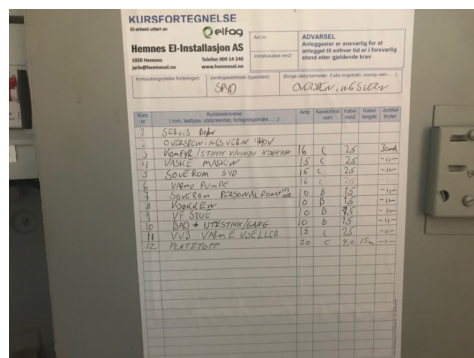
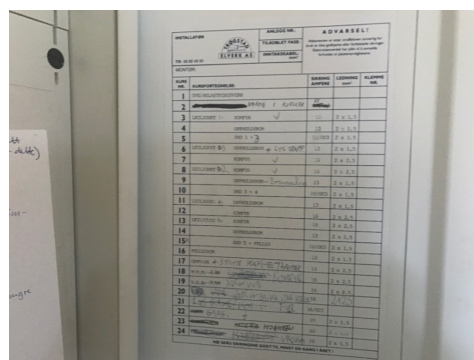
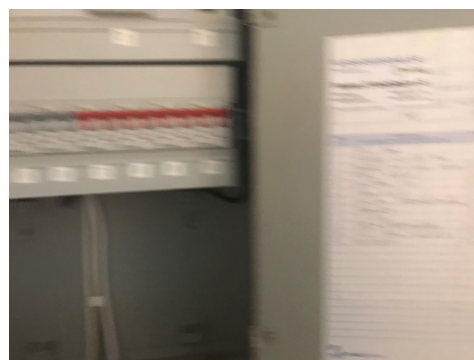
## ! TG 2 Elektrisk anlegg

Tilsynsrapport avsluttet godkjent 27.04.2023. Da det er ukjent om det finnes samsvars erklæring for alt som er utført på det elektriske anlegg blir det gitt tg. Hvis det forefinnes samsvar erklæringer på alt arbeid vil det gi tg1.

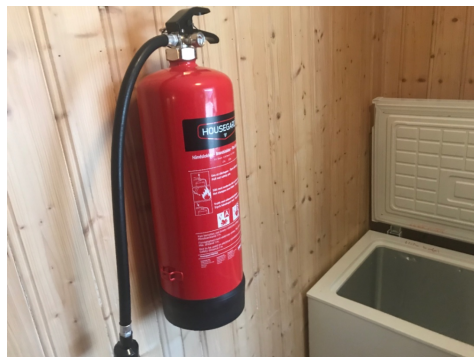
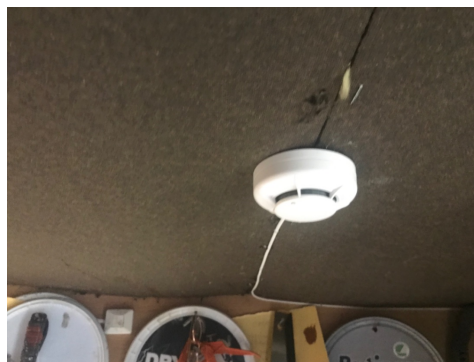
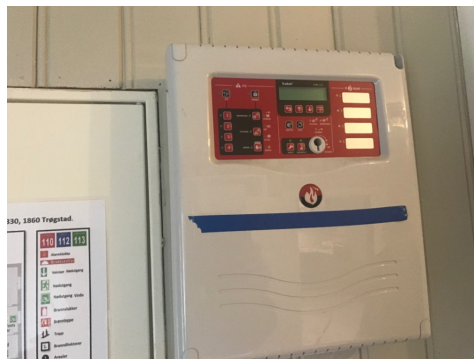
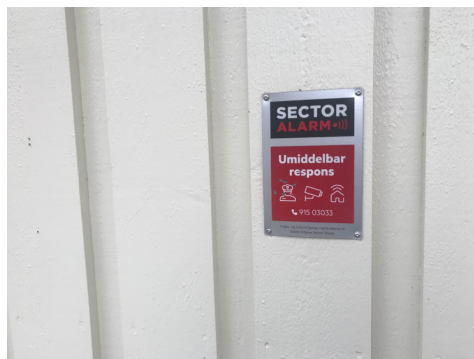
## ! TG 1 Utstyr for varsling og slukking av brann

Brannvarslings anlegg i bygget med seriekoblede røykvarslere i hver branncelle. Røykvarsler i krypkjeller og 6 kg brannslukker i hver etasje. Anlegget er fra år 2006

1. Er det mangler for brannslukningsutstyr i boligen iht. forskriftskrav på søknadstidspunktet, men minst Byggeforskrift 1985?  
**Nei**
2. Er det skader på brannslukkingsutstyr eller er apparatet eldre enn 10 år?  
**Nei**
3. Er det mangler på røykvarsler i boligen iht. forskriftskrav på søknadstidspunktet, men minst Byggeforskrift 1985?  
**Nei**
4. Er det skader på røykvarslere?  
**Ukjent** Anlegget er direkte tilkoblet alarmsentral. Anlegget er ikke testet på befaringen, eier opplyser at det er i orden og testes årlig.

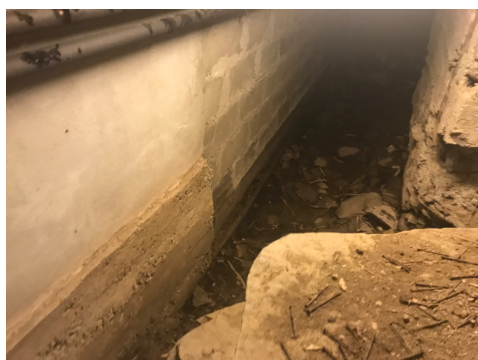
## ! TG 2 Grunnmur og fundamenter

Bygningen har betonggrunnmur og lettklinkert i tilbygget.

Det antas ikke at det er noe fare for videre utvikling slik det er i dag med det er viktig og følge med om det blir noen endringer i grunnmuren eller fundamenter, men siden det står på fjell antas at konstruksjonen står rolig nå.

Kostnadsestimat: 20 000 - 100 000

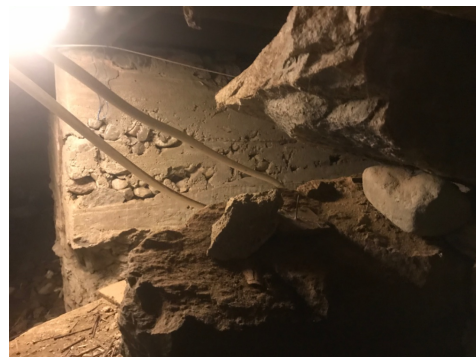
## ! TG 2 Terrengforhold

Bygningen legger på fjellgrunn og høyde over nærmeste vassdrag.
