# Tilstandsrapport

Rekkehus

Drivavegen 36 D, 6600 SUNNDALSØRA

Oppdragsnr.: 22462-1054

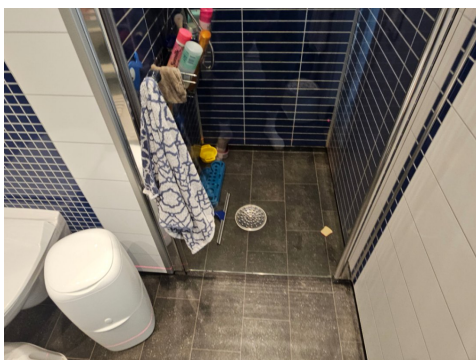
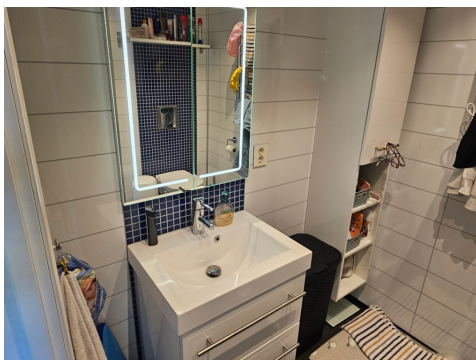
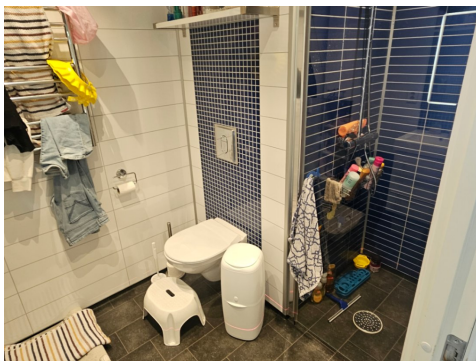
### ETASJE2. > BAD

- Det er påvist avvik i fallforhold til sluk i forhold til krav i forskrift på byggetidspunktet.

- Til tross for avviket i fall/høydeforskjell til sluk, vil gulvet fortsatt kunne lede vann mot sluket, men med redusert effektivitet. Dette kan potensielt øke risikoen for vannansamling i enkelte områder av badet.
- Et bad med manglende/ redusert fall til sluk blir mindre funksjonelt og sikkert for brukeren. Dette kan medføre stående vann på gulvet, vann som ikke ledes effektivt til sluket, økt risiko for at vann renner ut av rommet og redusert sklisikkerhet på gulvet.

Badet er utført med en sluk av plast med synlig vinylbelegg klemt ned i slukring.

Avviket gir grunnlag for at konstruksjonen overvåkes jevnlig. Som minste tiltak er dørterskelen hevet for å ivareta anbefalingen om en høyde forskjell fra topp terskel til topp sluk på minimum 25 mm. Skal konstruksjonen oppnå TG 0 eller TG 1 må avviket utbedres.
