Tilstandsrapport

Tomannsbolig

Fosseløkka 12 , 1792 TISTEDAL

Befaringsdato: 04.02.2026

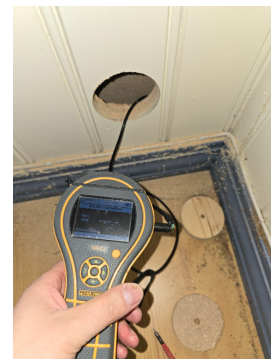
Hulltaking er foretatt uten å påvise unormale forhold. Hulltaking er foretatt på soverom.

Ingen utslag på skadelig fukt.

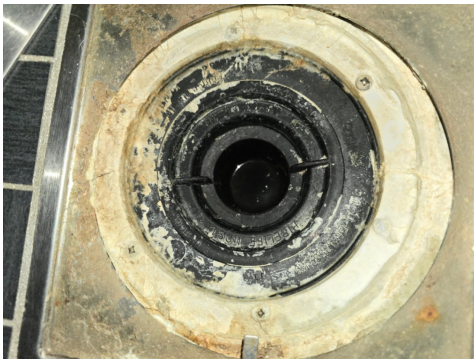
- Overvåk tilstanden jevnlig. For å få tilstandsgrad 0 eller 1 må tettesjiktet skiftes ut, men tidspunktet for når dette er nødvendig er vanskelig å si noe om.

Hold konstruksjonen under oppsikt, kun fuging i bunn av baderomsplater som må prioriteres å få utført.

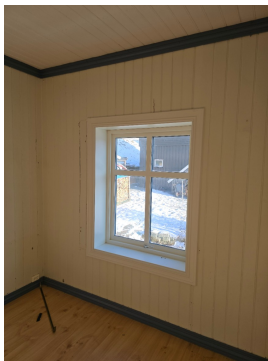
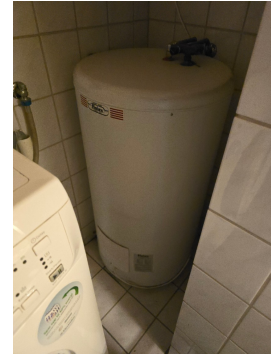
Mangelfull ventilasjon kan føre til dårlig inneklime.

Det bør etableres lufteventiler i alle oppholdsrom for å sikre tilstrekkelig ventilasjon.

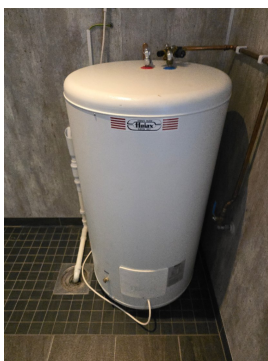
Dersom berederne ikke skiftes ut, kan plutselige skader oppstå skader.

Varmtvannsberederne bør vurderes for utskifting grunnet alder, da risikoen for lekkasje og påfølgende vannskader øker betydelig etter 20 år.
