Hausvik 21, 4580 LYNGDAL

**Lyngdal/Hausvik- Sjarmerende småbruk fra 1887 med tilhørende låve og naust! \*Totalrenovering\***

# gnr. 11, bnr. 2

Befaringsdato: 18.09.2024

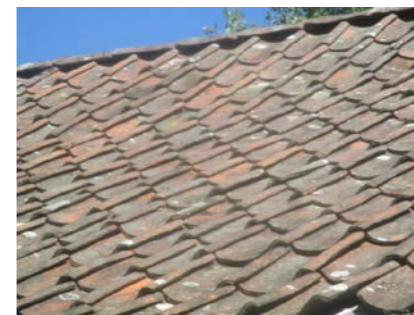
- Mer enn halvparten av forventet brukstid er passert på taktekkingen.
- Mer enn halvparten av forventet brukstid er passert på undertak.
- Det er påvist råteskader.

Har vært lekkasjer flere plasser som har gjort at undertaket av bord har

fått råteskader flere plasser og da spesielt ved takutstikk  
Konsekvens/tiltak  
• Lokal utbedring/utskifting av fukt/råteskadet treverk.  
Taktekkingen og store deler av undertaket av bord må byttes

Deler av taktekkingen.

Taktekkingen og store deler av undertaket av bord må byttes.

Kostnadsestimat: 100 000 - 300 000

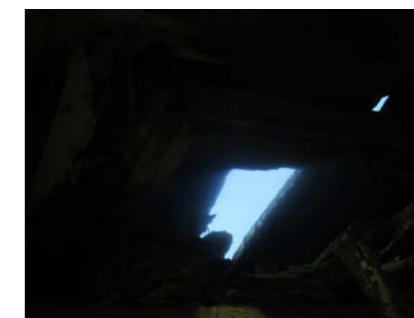
Hull i yttertaket.

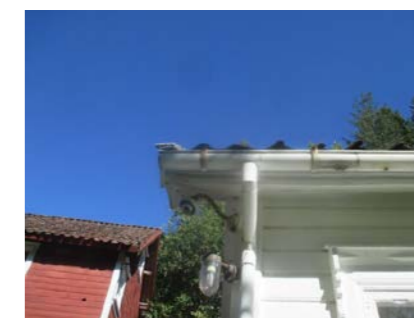
Eldre takrenner og nedløp.

Takrenner med tilhørende deler må beregnes og byttes i samband med taktekkingen.

Kostnadsestimat: 10 000 - 50 000

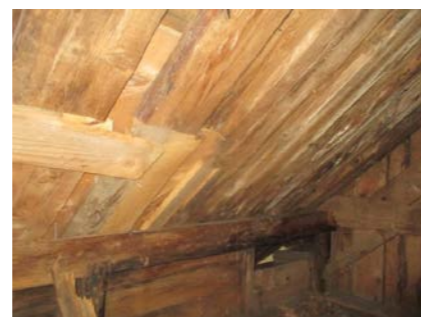
Takkonstruksjon/Loft  
Er et åsetak med under og påbord som undertak. Punktet må sees i sammenheng med Taktekking  
Vurdering av avvik:  
• Det er påvist fukt/råteskader i takkonstruksjonen.  
• Konstruksjonene har skjevheter.  
Er noe sig og skjevheter i takkonstruksjonen og selve konstruksjonen har fått skader etter lekkasjer. (Se også punkt taktekking)  
Konsekvens/tiltak  
• Konstruksjonene må sikres mot råte, sopp og skadedyr.  
• Råteskadede konstruksjoner må skiftes ut.

Åsetak med bord som undertak.

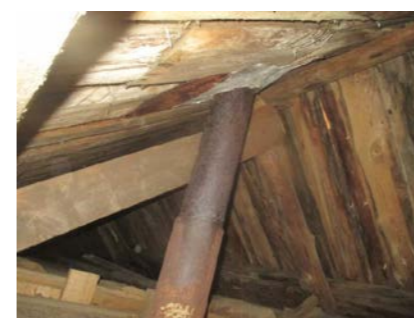
Deler av øverste loftet.

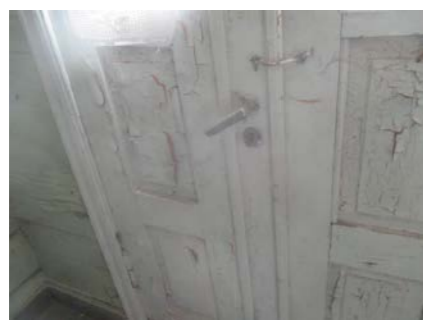
• Det er påvist dør(er) med fukt/råteskader.  
• Det er påvist utetthet/åpning mellom dørbord og dørkarm. Dvs. at kaldtrekk kan oppstå.  
• Karmene i dører er værslitte utvendig og det er sprekker i trevirket.  
Konsekvens/tiltak  
• Døren(e) står foran utskifting.  
Disse to dører må beregnes å byttes i sin helhet.

Hoveddøren i fra innsiden.

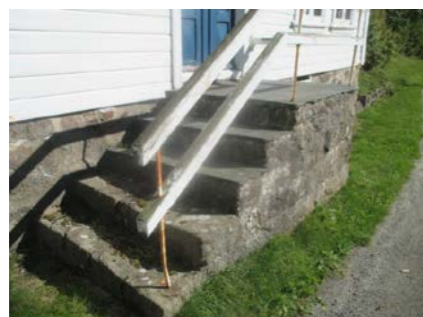
Deler av utvendig trapp.

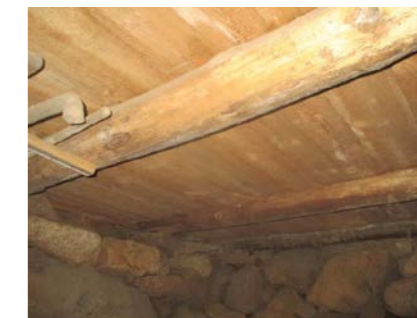
- Det er påvist fuktskader i etasjeskiller
  - Målt høydeforskjell på over 30 mm gjennom hele rommet.
- Tilstandsgrad 3 gis med bakgrunn i standardens krav til godkjente måleavvik.

Er noe fuktskader i to hjørner i krypkjeller.

Undersiden i mot krypkjeller.

- Råteskadet treverk må skiftes.
- For å få tilstandsgrad 0 eller 1 må høydeforskjeller rettes opp. Det vil imidlertid sjelden være økonomisk rasjonelt som et enkeltstående tiltak i en bolig som dette. Dersom boligen en gang skal renoveres, kan man vurdere slike tiltak.

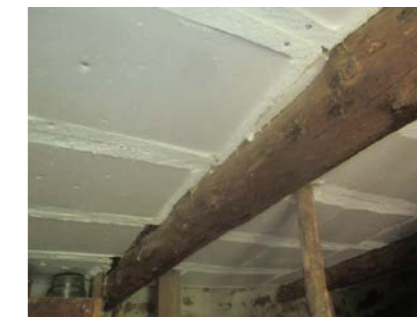
Er blitt isolert med isopor i grovkjeller under ene stuen.

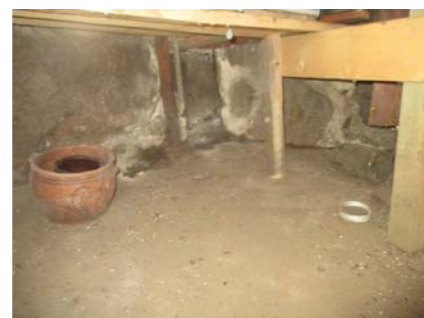
Skulle ha vært noe bedre luft sirkulasjon og noe innsig av fuktighet i slike rom til tider må forventes.

Deler av lav grovkjeller.

Bør opprettes bedre ventilasjon av dette rommet.

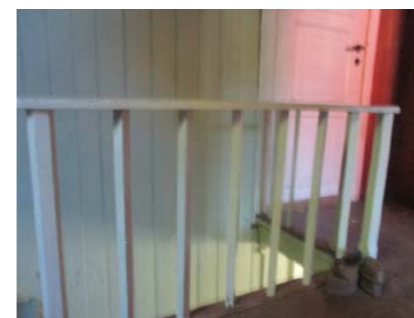
Lav høyde rekkverk.

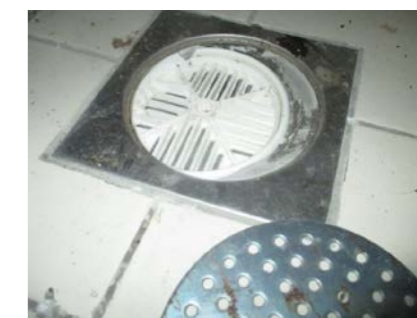
Sluk i dusjhjørne. (rist på sluk sitter fast)

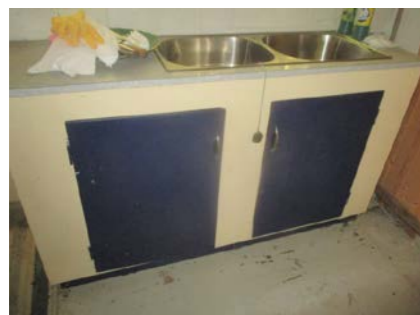
- Det er påvist skader på overflater/kjøkkeninnredning utover normal slitasjegrad.

Enkel plassbygget innredning.

- Det må påregnes lokal utbedring/utskiftning.

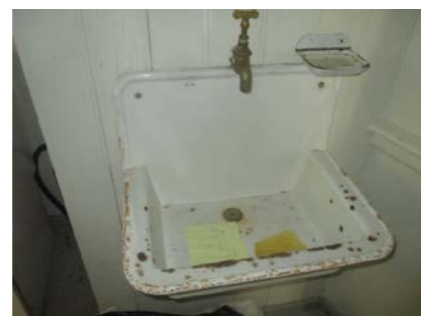
Utslagsvask på kjøkken.

- Det er ikke behov for utbedringstiltak siden anlegget fungerer i dag, men ut ifra alder kan skader plutselig oppstå på eldre anlegg.
- I forbindelse med oppgradering av våtrom vil det være naturlig med utskiftning av rør.

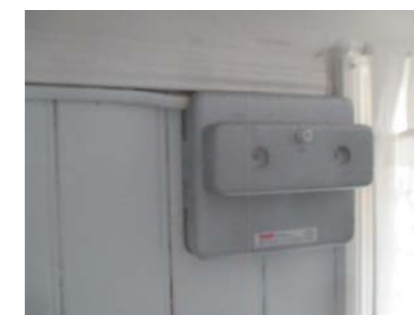
Hovedinntak.

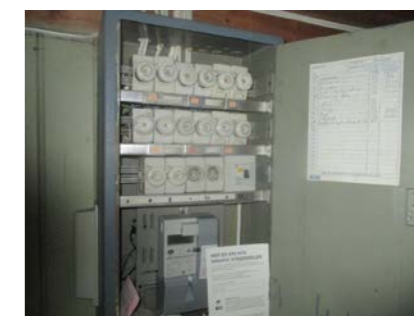
Sikringsskapet er plassert i gangen på loftet og har skrusikringer med merkede kurser. Det meste av anlegget er av eldre årganger og har ingen åpenbare synlige skader/feil.

Sikringsskapet er plassert i gangen på loftet.

10. Finnes det kursfortegnelse, og er den i samsvar med antall sikringer?  
Ja
11. Foreta en helhetsvurdering av det elektriske anlegget, dets alder, allmenne tilstand og fare for liv og helse. Bør det elektriske anlegget ha en utvidet el-kontroll?  
Ja En gjennomgang av eldre anlegg av fagfolk ved jevne mellomrom anbefales.

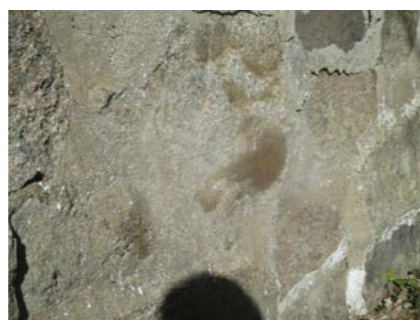
- Det er registrert setningsskader/store riss/sprekker.

Større sprekk og sig på ene ytterhjørne i mot vei.

Deler av grunnmur.

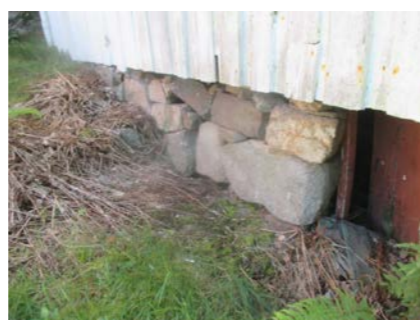
Tøttstabet mur på enden av bygningen mot låve.

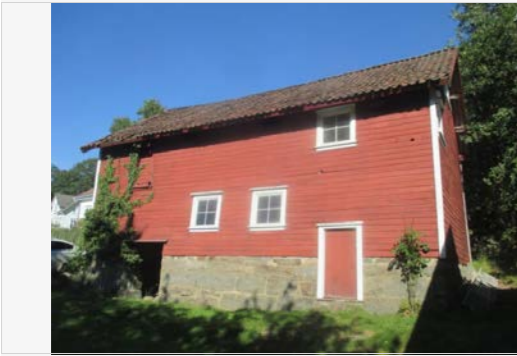
### Låve/fjøs.

- Grunnmur av større steinblokker som det er fuget i rundt.
- Større skjevheter på fasader og takkonstruksjonen.
- Er et åsetak med under og påbord som mundertak.
- Eldre slitt takstein, hvor noen mangler enkelte steder.
- Anbefaler at takrenner blir montert for å unngå ekstra fuktbelastning på fasader.
- Større utglidning av deler av fasade på baksiden.
- Låvebro er borte.
- Større skader på kledningen på de fleste fasader.
- Er blitt satt inn en del vinduer i senere tid.
- En del dårlige partier i etasjeskille mot låve.
- Er blitt innredet et verkstedrom i deler av låven i senere tid. (rom i rommet)
- En god del vedlikehold med større oppgraderinger av denne bygningen nå og på noe sikt må beregnes.
