Hagabakka 43A, 4310 HOMMERSÅK

Tilstandsrapport

Befaringsdato: 02.09.2025

Rapportdato: 30.09.2025

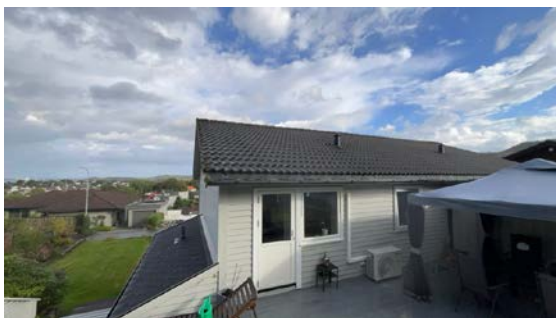
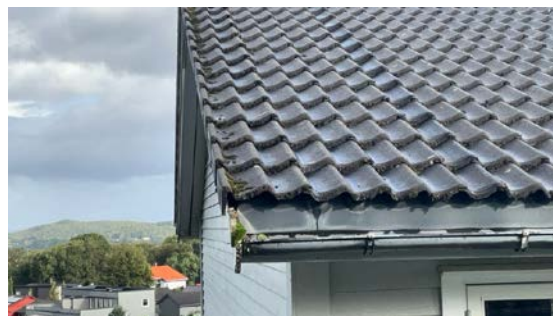
! TG 2 Nedløp og beslag

Renner og nedløp i plast.

- Mer enn halvparten av forventet brukstid er passert på renner/nedløp/beslag.
- Det er avvik:

Det anbefales å montere snøfangere over gangareal for å redusere faren for skader etter snøras fra taket.

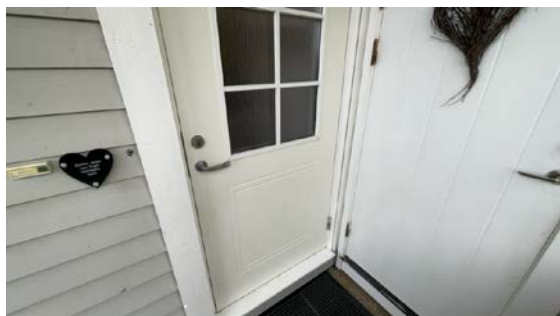
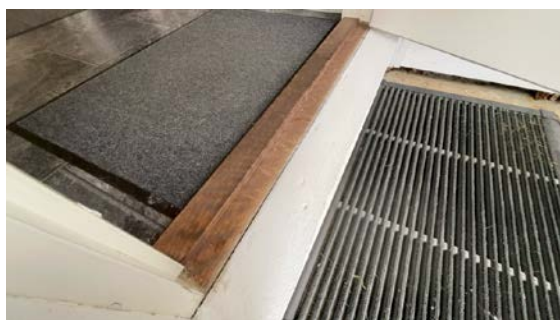
TO 3 Boddør

Bygningen har malt boddør.

- Det er påvist dør(er) med fukt/råteskader.
- Terskel på boddør er skadet av fukt og råte.

- Lokal utbedring/utskifting av fukt/råteskadet treverk.

Dør bør skiftes, eventuelt må råteskader i karm/terskel skiftes.

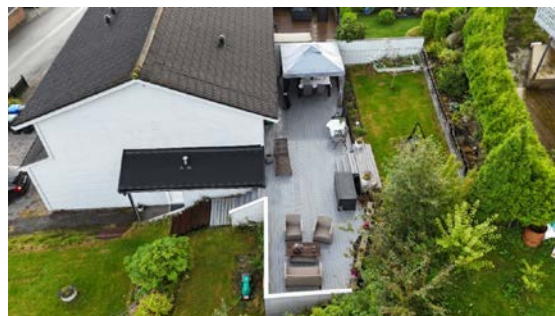
TO 3 Utvendige trapper

Terrassetrapper i tre.

- Det er ikke montert rekkverk.
- Avviket gjelder øvre terrassetrapp.

- Rekkverk må monteres for å lukke avviket.

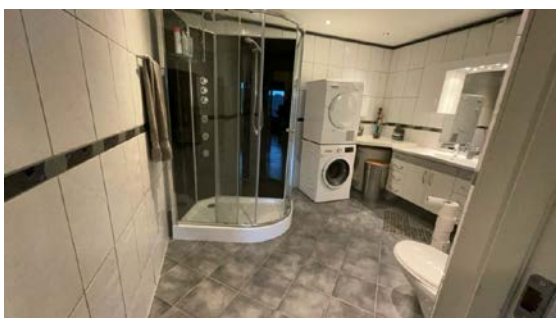
TG 2 Overflater vegger og himling

- Det er påvist sprekker i fliser.

Der er sprekke i flis bak vegghengt toalett.

- Det må gjøres tiltak for å utbedre avviket.

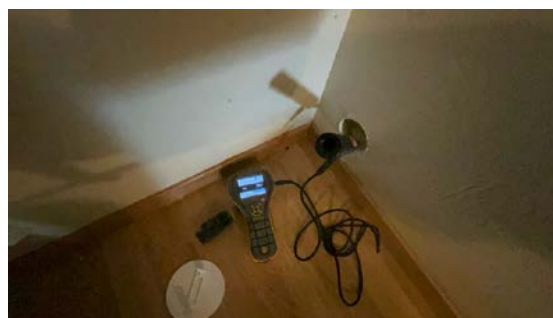
TO 2 Tilliggende konstruksjoner våtrom

Hulltaking er foretatt og det er påvist avvik i hulltakingen. Hulltaking er foretatt ved/i Soverom/bod mot bad. Fuktkvotemåling (vekt%) i konstruksjonen ble målt til 16.

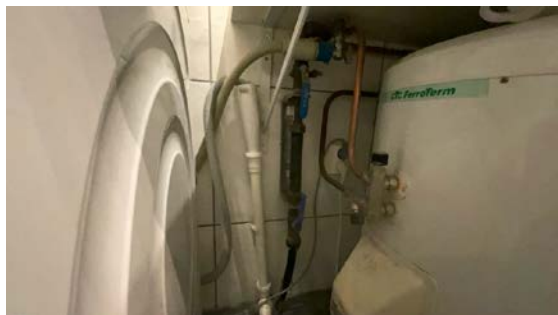
! TG 2 Vannledninger

- Det er ikke behov for utbedringstiltak siden anlegget fungerer i dag, men ut ifra alder kan skader plutselig oppstå på eldre anlegg.

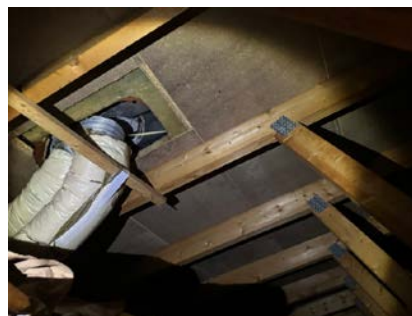
Rørkopling er løs like under yttertaket.

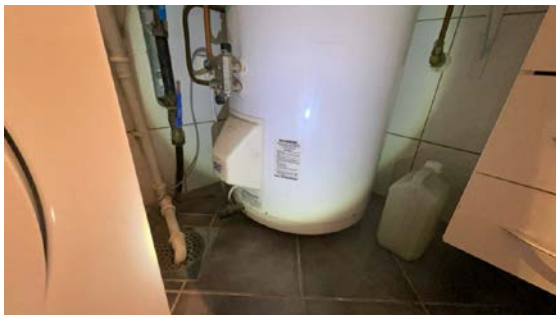
! TG 2 Varmtvannstank

Varmtvannstanken er på ca. 120 liter.

- Det er ikke behov for utbedringstiltak siden tanken fungerer i dag, men ut ifra alder kan skader plutselig oppstå på eldre tanker.
- Det bør etableres tilfredsstillende el-tilkobling etter gjeldende forskrift.

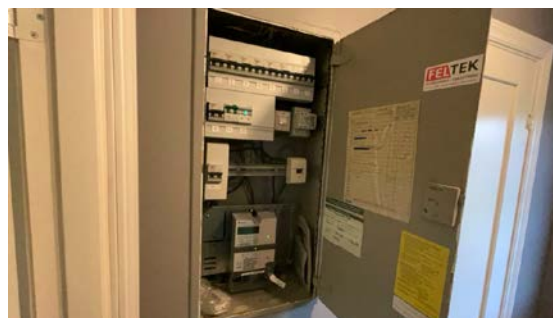
TO 2 Elektrisk anlegg

10. Er det tegn på at kabelinnføringer og hull i inntak og sikringsskap ikke er tette, så langt dette er mulig å sjekke uten å fjerne kapslinger?
Nei
11. Finnes det kursfortegnelse, og er den i samsvar med antall sikringer?
Ja
12. Foreta en helhetsvurdering av det elektriske anlegget, dets alder, allmenne tilstand og fare for liv og helse. Bør det elektriske anlegget ha en utvidet el-kontroll?
Ja Pga. alder på det elektriske anlegget anbefales en utvidet el-kontroll på originale deler av anlegget.
