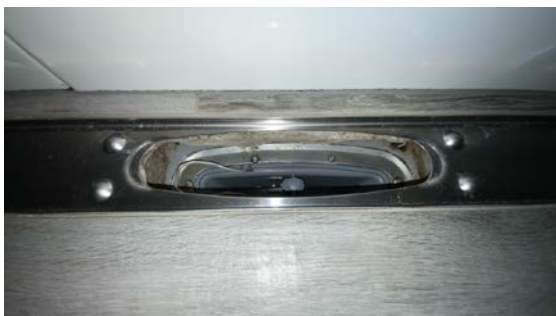
Kontroll av sluk.
