Tilstandsrapport

Enebolig

Nord-Odalsvegen 1158, 2120 SAGSTUA

Befaringsdato: 17.02.2025

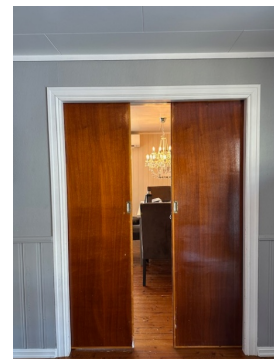
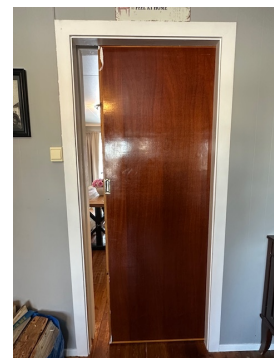
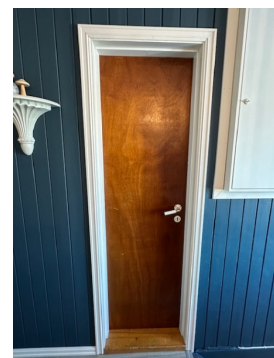
! TG 1 Innvendige dører

Slette finerte dører fra byggeår. Formpresset dør og dør med sprosseglass fra 2019. Skyvedører. Dobbel skyvedør mellom stue og spisestue.

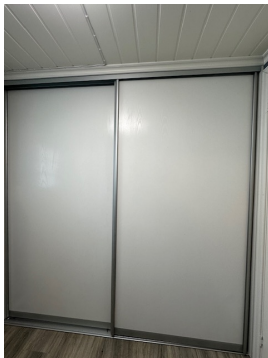
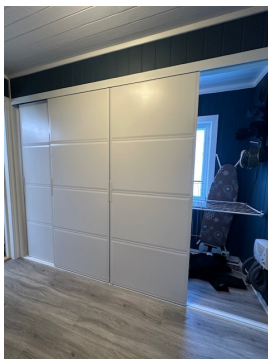
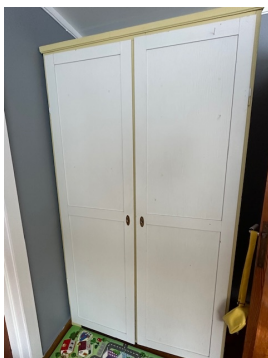
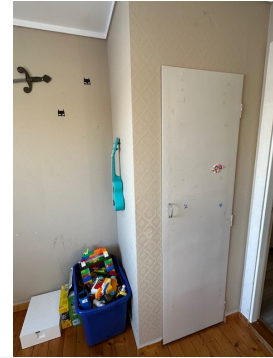
TG 1 Andre innvendige forhold

Skyvedørgarderobeskap i gang i 1 etg. og i vaskerom. Garderobeskap i 4 soverom. Vaskerom og 3 boder med plassbygde hyller.

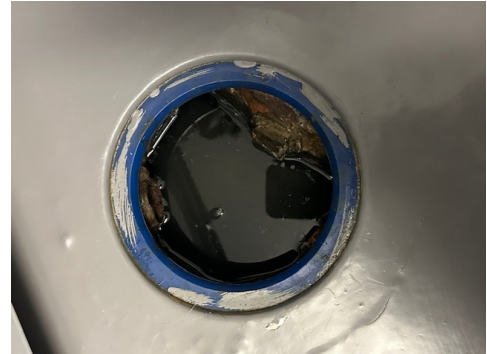
- Det er påvist at gulvoverflaten har sprekker.
- Det er avvik:

Sluk og tettesjikt bør skiftes.

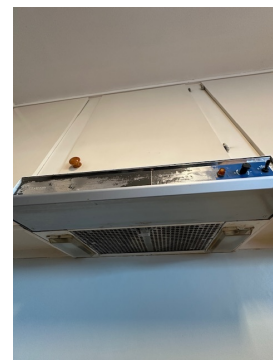
TG 1 Avtrekk

Ventilator montert over platetopp.

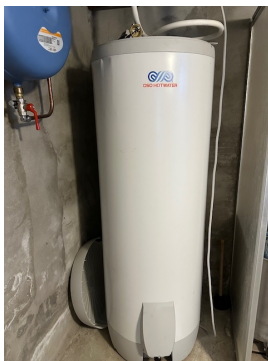
TG 1 Varmtvannstank

300 l varmtvannsbereider fra 2018, plassert i teknisk rom i kjeller.

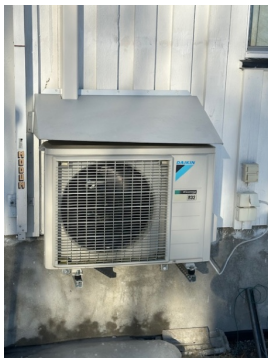
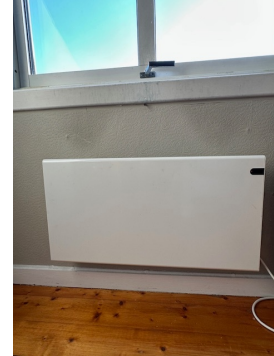
TG 1 Andre installasjoner

Luft til luft varmepumpe fra 2019. Huset har elektriske panelovner, elektrisk varmemefolie i gulv på toalettrom og gang.

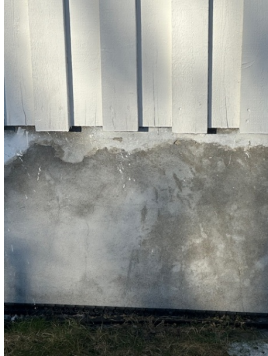
TG 1 Grunnmur og fundamenter

Betongfundament og plasstøpt betonggrunnmur som innvendig er isolert med tresonit. Grunnmur er pusset innvendig.
