# Tilstandsrapport

Leilighet i firemannsbolig

Ole Guldals gate 23C , 7374 RØROS

Befaringsdato: 09.12.2025

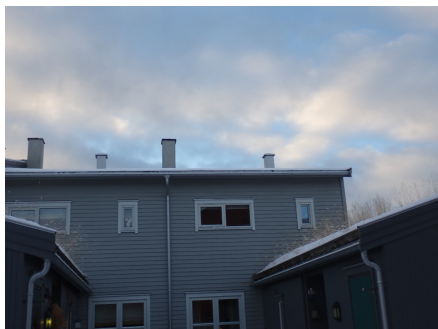
Oversiktsbilde.

- Det er påvist avvik rundt gjennomføringer i takflaten.

-Det er fuktig på undersiden av det ene hjørnet på pipa, samt i underkant av gjennomføring av avtrekkskanaler og kloakklufting. Fuktigheten registreres på undergurten (gulvet) ved pipe og kanal, samt ved at det er fuktmerker i taktro rundt kanalen, men det er ikke registrert fuktskader ved befaringen. Tyder på at det kan være noe inndriv eller kondensering ved beslagene.

-En gjennomgang av beslag over tak er påregnelig. Sameiet må anses å ha et overordnet ansvar for dette. Fukt på loft kan føre til skader over tid.

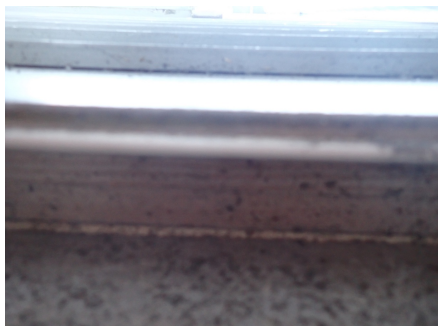
Oversikt oppunder kledning.

-Med tanke på begrenset lufting, er det ikke registrert behov for tiltak i dag, men ved større utskiftinger av kledning eller vesentlig endring i bruk av boligen bør lufting av kledning etableres/utbedres. Dårlig lufting av kledning kan medføre fuktskader i veggene på grunn av sen uttørking av fukt i veggene, som kan oppstå på grunn av innstrømning av nedbør og kondensering. Vær oppmerksom på dette.

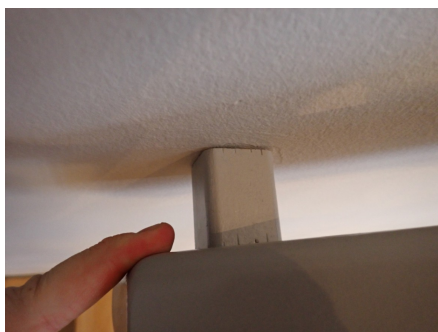
-Det registreres ingen unormale forhold.

Innfesting av håndlist.

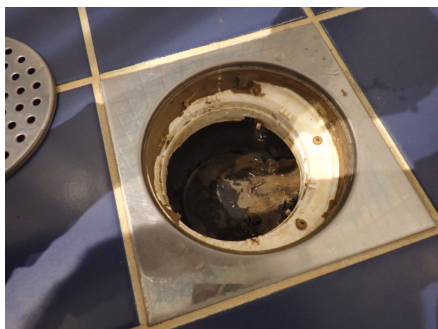
Oversiktsbilde, sluk.

- Overvåk tilstanden jevnlig. For å få tilstandsgrad 0 eller 1 må tettesjiktet skiftes ut, men tidspunktet for når dette er nødvendig er vanskelig å si noe om.
- Det er viktig å merke seg at levetiden til en membran varierer basert på kvalitet, installasjon og bruk. Eldre membraner kan bli sprø og sprekke opp, noe som fører til at de mister sin vanttettende funksjon. Dette kan resultere i vannlekkasjer gjennom vegger og golv og fuktskader.

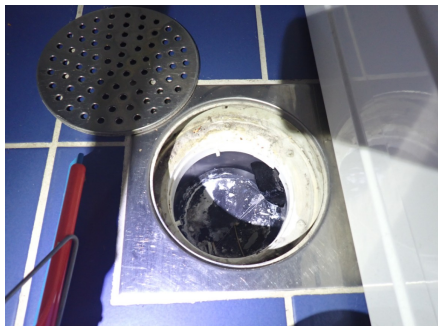
Oversiktsbilde, sluk.

- Overvåk tilstanden jevnlig. For å få tilstandsgrad 0 eller 1 må tettesjiktet skiftes ut, men tidspunktet for når dette er nødvendig er vanskelig å si noe om.
- Det er viktig å merke seg at levetiden til en membran varierer basert på kvalitet, installasjon og bruk. Eldre membraner kan bli sprø og sprekke opp, noe som fører til at de mister sin vanntettende funksjon. Dette kan resultere i vannlekkasjer gjennom vegger og gulv og fuktskader.
