Ole Guldals gate 23C, 7374 RØROS

**Romslig og fin 3-roms  
endeleilighet over to plan med  
sentral og attraktiv beliggenhet.  
Vannbåren varme. Garasje.**

# Tilstandsrapport

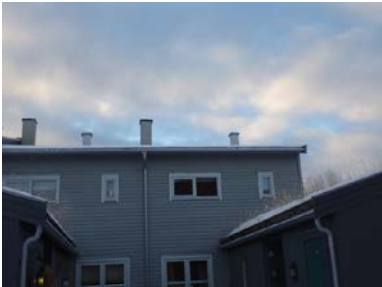
-Det bør foretas nærmere undersøkelser og vurdering av taktekking og medhørende beslag/overganger på taket når det er snøfritt. Sameiet må anses å ha et overordnet ansvar for dette. Fukt på loft kan føre til skader over tid.

Oversiktsbilde.

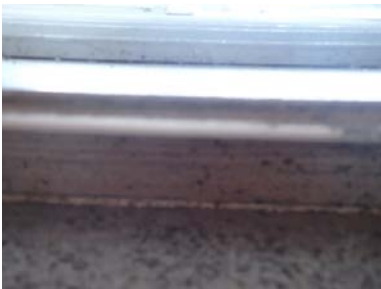
-Med tanke på begrenset lufting, er det ikke registrert behov for tiltak i dag, men ved større utskiftinger av kledning eller vesentlig endring i bruk av boligen bør lufting av kledning etableres/utbedres. Dårlig lufting av kledning kan medføre fuktskader i veggen på grunn av sen uttørring av fukt i veggen, som kan oppstå på grunn av inndriv av nedbør og kondensering. Vær oppmerksom på dette.

Oversikt oppunder kledning.

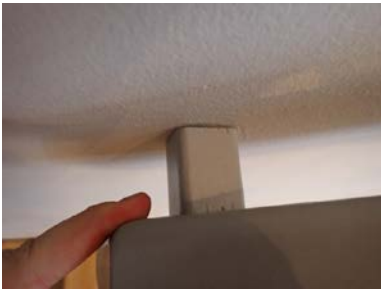
-Det registreres ingen unormale forhold.

Innfesting av håndlist.

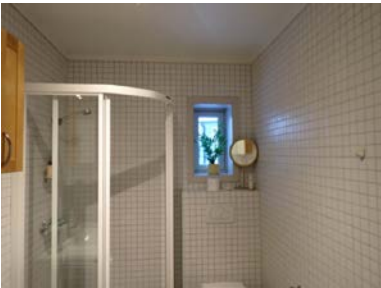
Vindu i våtzone.

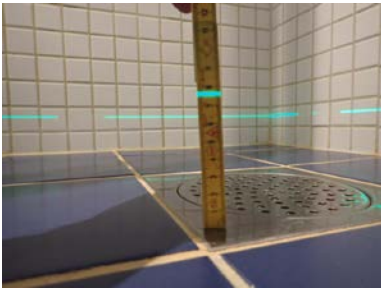
Referansenivå laser ved dør = 75 mm. Viser at det mangler fall til sluk.

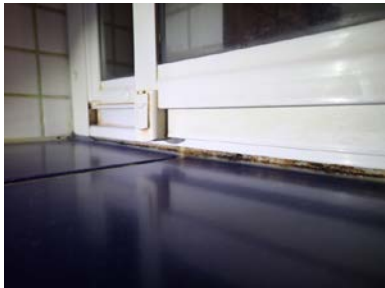
Svertesopp i fuger.

-Misfargede fuger anbefales utbedret. Svertesoppen er ikke farlig, men den kan virke skjemmende.

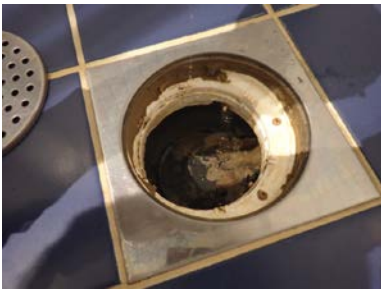
Oversiktsbilde, sluk.

- Overvåk tilstanden jevnlig. For å få tilstandsgrad 0 eller 1 må tettesjiktet skiftes ut, men tidspunktet for når dette er nødvendig er vanskelig å si noe om.
- Det er viktig å merke seg at levetiden til en membran varierer basert på kvalitet, installasjon og bruk. Eldre membraner kan bli sprø og sprekke opp, noe som fører til at de mister sin vanntettende funksjon. Dette kan resultere i vannlekkasjer gjennom vegger og gulv og fuktskader.

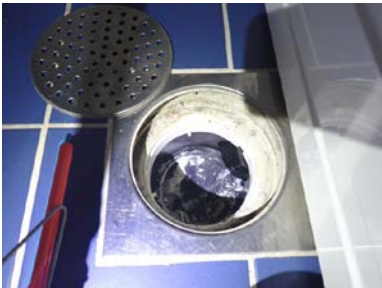
Oversiktsbilde, sluk.

- Overvåk tilstanden jevnlig. For å få tilstandsgrad 0 eller 1 må tettesjiktet skiftes ut, men tidspunktet for når dette er nødvendig er vanskelig å si noe om.
- Det er viktig å merke seg at levetiden til en membran varierer basert på kvalitet, installasjon og bruk. Eldre membraner kan bli sprø og sprekke opp, noe som fører til at de mister sin vanntettende funksjon. Dette kan resultere i vannlekkasjer gjennom vegger og gulv og fuktskader.

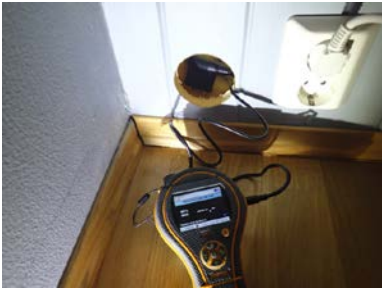
Hulltaking er foretatt fra spisesue uten å påvise unormale forhold. Fuktkvotemåling (vektprosent) i konstruksjonen viste ikke utslag (under 6 vektprosent). Måling på overflater av flis er ikke foretatt, da det kan ligge fukt i fuger eller mellom membran og flis. Dette kan gi et feil bilde på eventuell fukt.

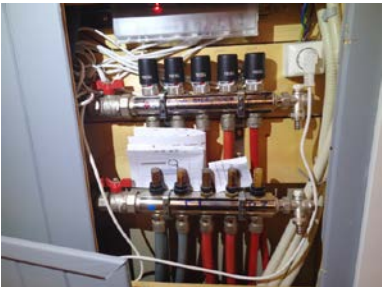
Rørstokk (vannbåren varme).
