Odins veg 10, 2260 KIRKENÆR

**VOLLERMOEN / KIRKENÆR**

Befaringsdato: 28.10.2024

Rapportdato: 31.10.2024

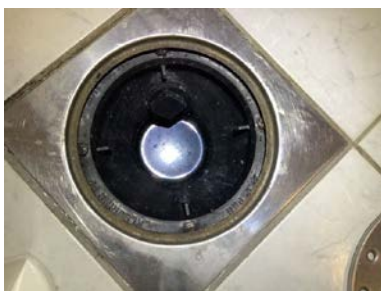
Plastsluk, uten synlig tettesjikt.
