# Tilstandsrapport

Boligbygg med flere boenheter

Revahjellane 4, 5261 INDRE ARNA

Befaringsdato: 26.05.2025

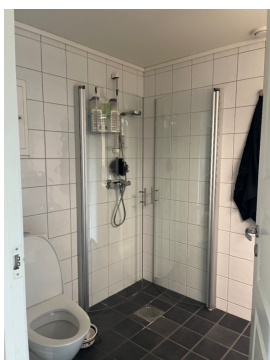
### 1 ETASJE > BAD

#### ! TG 1 Overflater vegger og himling

Vegger og himling er sjekket for sprekker i fuger, bom i fliser, utførelse og for generell slitasje.

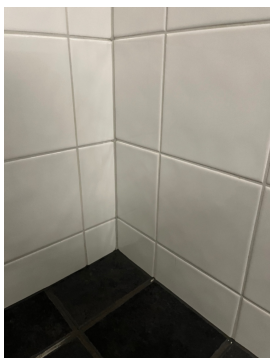
### 1 ETASJE > BAD

#### ! TG 2 Overflater Gulv

Fall til sluk fra øvrige lekkasjepunkt er sjekket med laser.

Overflate er sjekket for riss og bom i fuger/fliser, og terskel ved dør er kontrollert.

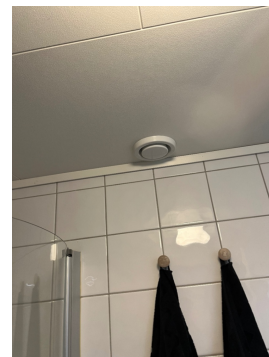
## 1 ETASJE > BAD

### ! TG IU Tilliggende konstruksjoner våtrom

Det er ikke foretatt hulltaking da utsatt våtsonen mot fast innredning. Det er foretatt fuktmåling i tilstøtende konstruksjon ved gjennomføring uten avvik

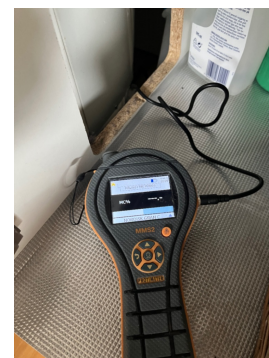
## 1 ETASJE > STUE/KJØKKEN

### ! TG 1 Overflater og innredning

Kjøkkenet med glatte fronter som fremstår med normal bruksslitasje. Laminat benkeplate med nedfelt stålvaske og platetopp. Komfyr, oppvaskmaskin og kjøleskap/frys.

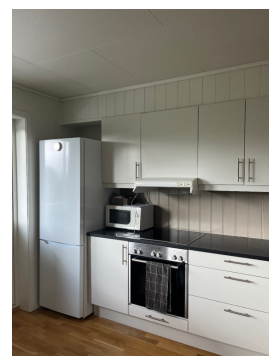
## 1 ETASJE > STUE/KJØKKEN

## TG 1 Avtrekk

Ventilator montert over platetopp på kjøkken.
