# Tilstandsrapport

Boligbygg med flere boenheter

Ringkollen 8 B, 3227 SANDEFJORD

Befaringsdato: 13.06.2025

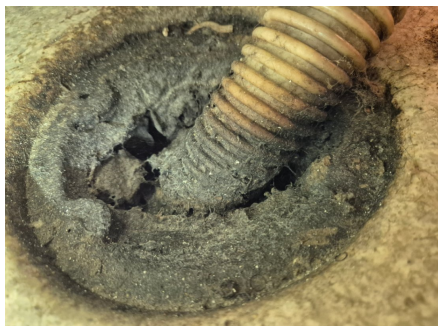
## UNDERETASJE > BAD/VASKEROM

### TG 2 Sanitærutstyr og innredning

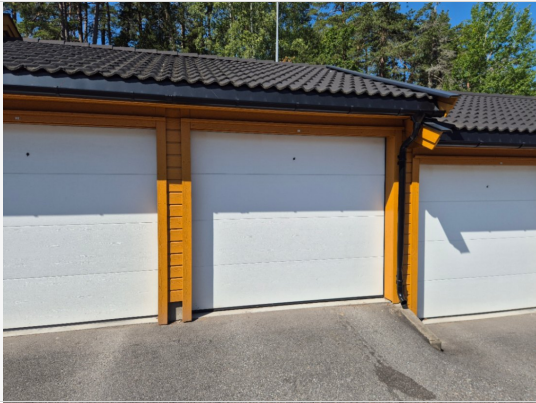
## Garasjeplass i felles rekke.

Bygget er ikke tilstandsvurdert ihht Forskrift til avhendingslova og NS3600. Dette er kun en enkel beskrivelse.
