Øvre Torvgate 40, 2821 GJØVIK

**Tiltalende og påkostet  
sentrumsnær familiebolig med  
attraktiv beliggenhet - nydelig  
utsikt over Mjøsa - solrik tomt**

Befaringsdato: 25.04.2025

Rapportdato: 02.05.2025

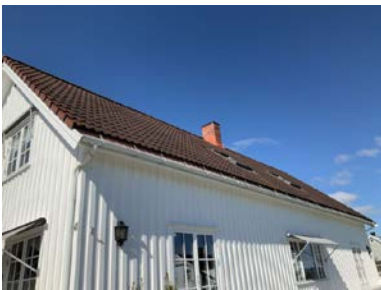
PUNKTER MED TILSTANDSGRAD 2 – PUNKTER SOM KAN KREVE TILTAK:  
Utvendig > Taktekking:  
Vurdering av avvik:  
• Det er avvik:  
• Taktekking er delvis mosegrodd.  
• Ukjent om undertak ble skiftet samtidig med taktekking.  
• Gjennomføringer i denne taktekkingen er svake punkt og risikoen for skader er høy.

Taktekking er delvis mosegrodd. Mose anbefales fjernet fordi det forkorter levetiden til tekkingen.

- Det anbefales å føre jevnlig tilsyn med taktekkingen, spesielt ved større nedbørsmengder og/eller snøsmelting.

- Det oppfordres til ytterligere undersøkelser vedrørende om undertaket ble skiftet samtidig som taktekkingen. Gjør oppmerksom på at for eventuelt å skifte undertak må taktekking, sløyfer og lekter fjernes.

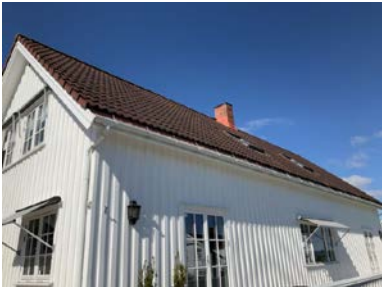
Utvendig > Nedløp og beslag:  
Vurdering av avvik:  
• Det er avvik:  
• Det mangler snøfanger på hele takflatene, men dette var ikke krav på byggemeldingstidspunkt.  
• Frostsprengt takrennenedløp.  
• Takvannet ledes ikke vekk fra bygningen.  
• Manglede nedløp.

Det mangler snøfanger på hele takflatene, men dette var ikke krav på byggemeldingstidspunkt.

Konsekvens/tiltak:  
• Tiltak:  
• Dagens krav: Byggverket skal sikres slik at is og snø ikke kan falle ned på steder hvor personer og husdyr kan oppholde seg. Dersom snøfangere monteres er det imidlertid nødvendig å kontrollere styrken på takkonstruksjonen før snøfangere monteres.  
• Konstruksjonen rundt nedløpet kan få følgeskader dersom det oppstår lekkasjer i forbindelse med frostsprengt nedløpsrør.  
• Takvann som ikke ledes vekk fra bygning påfører konstruksjonene (ringmur, grunnmur, drenering og fuktsikring) unødvendig høy fuktbelastning og skader kan oppstå over tid. Anbefaler at man kobler et 3-4m langt overvannsrør til nedløpet. Røret legges oppå terrenget eller graves ned for å lede vannet vekk fra grunnmuren/bygningen

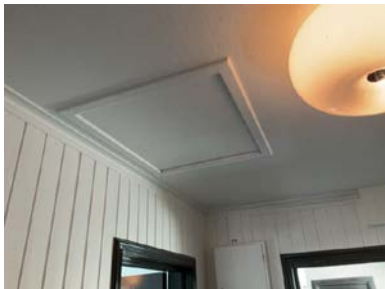
Utvendig > Takkonstruksjon/Loft:  
Vurdering av avvik:  
• Hele takkonstruksjonen er gjenbygget. Det er ingen mulighet til vurdering utover alder og observasjoner fra underliggende etg.

• Det er avvik:  
• Ingen inspeksjonsmulighet av møneloft på befaringsdagen. Takkonstruksjonen er lukket og inspeksjonsmuligheten er derfor begrenset. Bygningen er bygget etter eldre standarder og er konstruert for å tåle lavere snølast enn nyere bygg. For bygninger oppført før ca. 2000 har det i standardene vært forutsatt at disse bygningene skal måkes ved høye snølast. Det er derfor vesentlig at en bygningseier kjenner til hvilket snølastnivå taket er prosjektert for og når det er nødvendig å måke taket. Ref. Standard Norge. Det vil derfor være påregnelig med nedbøyninger i takkonstruksjonen.

Ingen inspeksjonsmulighet av møneloft på befaringsdagen.

Konsekvens/tiltak:  
• Tiltak:  
• Dårlig lufting og luftlekkasjer kan erfaringsmessig gi kondensskader og isdannelser på den kalde årstida. Gjentatte påkjenninger av is og kondens vil med årene skape behov for vedlikehold og utskifting av bygningsdeler. Det må forventes påkostninger i form av vedlikehold.  
• Det anbefales å føre jevnlig tilsyn med takkonstruksjon, spesielt ved større

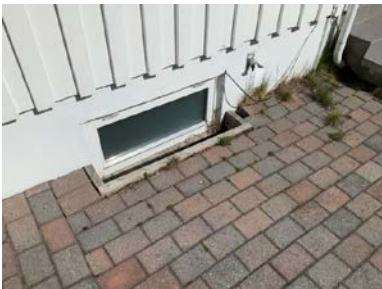
- Det er avvik:
- Vinduene er undersøkt fra bakkenivå og innvendige rom og det ble foretatt en enkel funksjonstest av tilfeldig valgte vinduer i boligen. Lav høyde mellom terreng og kjellervinduer.

Viktig å følge med på vinduer som ligger helt ned mot terrenget, risiko for vanninntrenging ved snøsmelting og mye nedbør.

- Tiltak:
- Viktig å følge med på vinduer som ligger helt ned mot terrenget, risiko for vanninntrenging ved snøsmelting og mye nedbør.

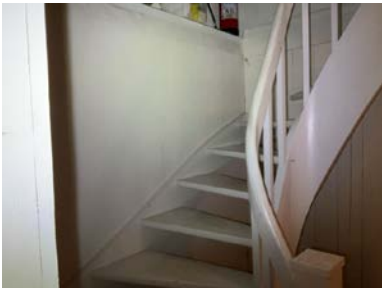
Det er ikke etablert håndløper på begge sider i trappeløpet til kjeller.

- Andre tiltak:
- Hovedtrapp: Det er ikke krav om utbedring av rekkverkshøyder opp til dagens krav.
- Kjellertrapp: Håndløper bør monteres, men det var ikke krav på byggetidspunktet.
- Det anbefales å montere list under trappetrinn. Selv om nye krav ikke har tilbakevirkende kraft anbefales det at trapper sikres iht. dagens krav.

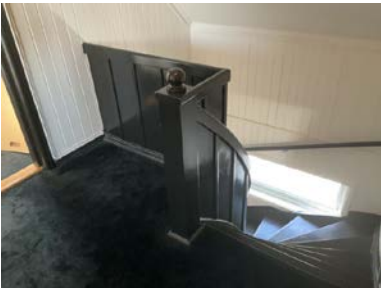
Rekkverkshøyder er under dagens forskriftskrav til rekkverk i trapper.

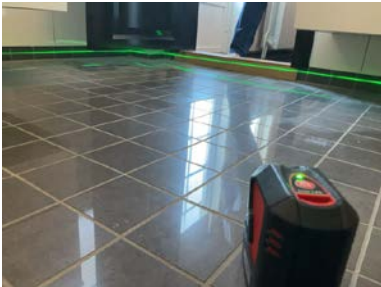
Gulv utenfor dusjonen er laget tilnærmet flatt (ikke motfall fra sluk). Gulvet skal avgrenses av en oppkant med vanntett sjikt på minst 25 mm over det ferdige gulvet på alle ytterkanter, unntatt mot døråpning der oppkanten må være minst 15 mm over det ferdige gulvet. Oppkant ved dør er ikke mulig å undersøke pga. terskel/list. Det forutsettes i denne rapporten at arbeidene er utført ihht. dagens krav. Hvis det ønskes å verifisere at dette stemmer, så må ytterligere undersøkelser gjennomføres.

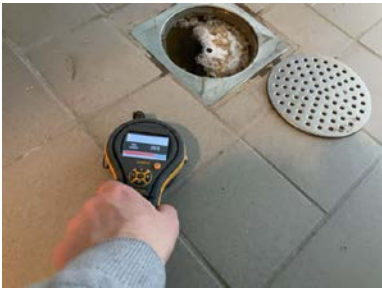
Ved bruk av fuktindikator på utsatte steder registrerte jeg ingen unormale verdier. Det kan generelt ikke gis garanti for flislagte flater, da membran ikke kan kontrolleres. Dusjing direkte på gulv/vegger gir økt belastning på konstruksjonene. Membraner har en aldriingsprosess og forventet brukstid. Dette kan variere ut fra hvilken type membran som er benyttet og hvilke egenskaper denne har i kombinasjon med selve utførelsen. Bruksintensitet vil også være avgjørende. Risiko for lekkasjer øker med alder.

Avløpet er tett på befaringsdagen, opplyst at rørene er spylt i ettertid.

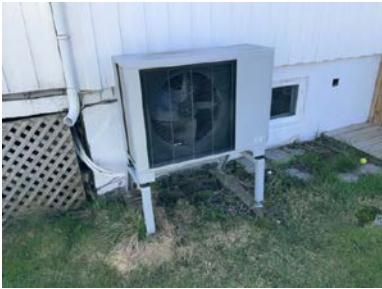
Viktig å lede vann fra varmepumpe bort fra grunnmuren.
