# Tilstandsrapport

Rekkehus

Nedre Tømte 47, 2312 OTTESTAD

Befaringsdato: 13.06.2025

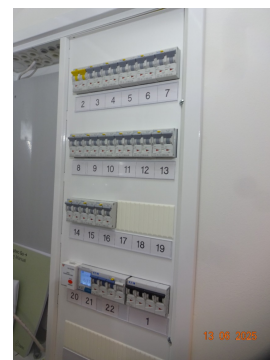
## Inntak og sikringsskap

10. Er det tegn på at kabelinnføringer og hull i inntak og sikringsskap ikke er tette, så langt dette er mulig å sjekke uten å fjerne kapslinger?  
**Nei**
11. Finnes det kursfortegnelse, og er den i samsvar med antall sikringer?  
**Ja**
12. Foreta en helhetsvurdering av det elektriske anlegget, dets alder, allmenne tilstand og fare for liv og helse. Bør det elektriske anlegget ha en utvidet el-kontroll?  
**Nei**
