# Tilstandsrapport

2-roms andelsleilighet

Skjervgata 35 B, 8656 MOSJØEN

Befaringsdato: 13.05.2025

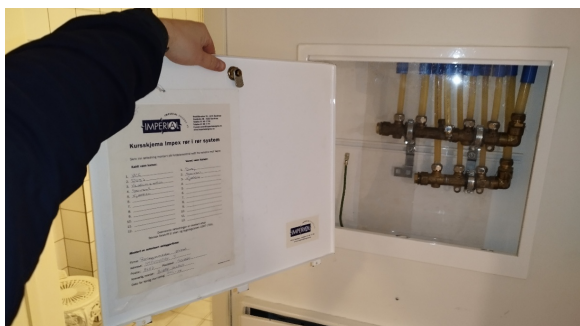
Stoppekraner plassert i himlingen i gangen (fellesareal).

Kraner er funksjonstestet og har tilfredsstillende vannmengde/trykk ved samtidig tapping.
