# Einervegen 4 4355 KVERNALAND

## Tilstandsrapport Eierskifte

Boligtype: Enebolig med utleie

Byggeår: 1986

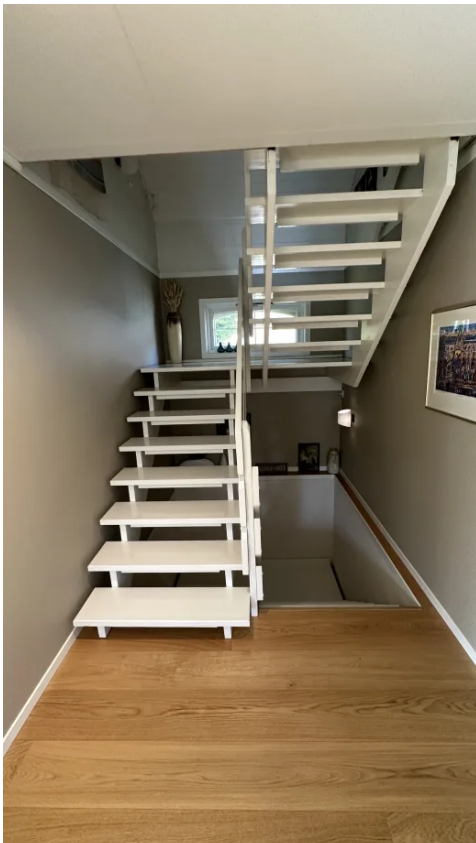
Manglende håndløper på deler av vegg i trapp.

Rekkverk på trappevange til kjeller er ikke barnesikret, det er for stor åpning mellom horisontale bord der maks åpning skal være 2 cm.
