# Tilstandsrapport

Enebolig

Fiolveien 7, 1850 MYSEN

Befaringsdato: 26.08.2025

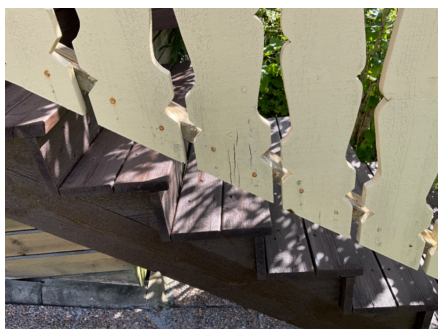
- Det er ikke krav om utbedring av rekkverkshøyde opp til dagens forskriftskrav.
- Det må foretas tiltak for å lukke avviket.

- Rekkverkets høyde kan beholdes som den er, siden den oppfyller kravene fra oppføringstidspunktet. Dersom høyere sikkerhet ønskes, kan rekkverket forhøyes til dagens standard.
- Trevirket bør slipes, behandles og byttes ut der det er skadet. Uten tiltak vil oppsprekking og slitasje forverres, noe som kan føre til redusert levetid og økt risiko for råte og skader.

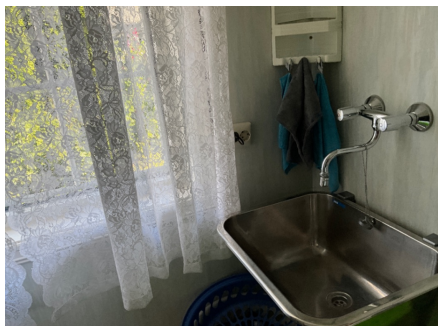
må benyttes med forsiktighet. Overgang vindu/vegg oppfyller ikke kravet til membran. Dersom det blir utsatt for vannsøl, vil det kunne oppstå fuktskader.

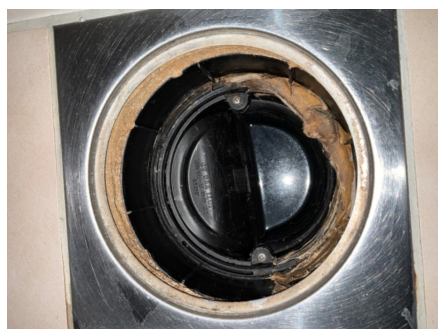
- Badet kan fortsatt brukes med et tett dusjkabinett, men det er ingen garantier for fuktsikkerhet ved lekkasjer. For å lukke avviket må våtrommet renoveres med riktig tettesjikt og utførelse. Uten tiltak er det risiko for lekkasjer og fuktskader som kan påvirke tilstøtende konstruksjoner. Jevnlig rensing av sluket er viktig. Feil i tetting rundt sluket er den største årsaken til lekkasjer fra bad. Det er derfor viktig at ikke vannet blir stående over vannlåsen i sluket.

**Kostnadsestimat: Over 300 000**

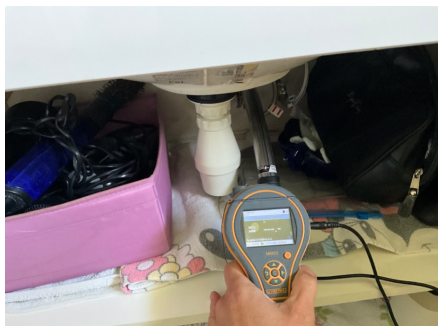
## 1. ETASJE > BAD

### TG 0 Tilliggende konstruksjoner våtrom

Hulltaking er ikke foretatt, grunnet plassering av dusjen mot yttervegg samt badstue. Fuktmåling er foretatt i vegg under servant. Det er også foretatt fuktsøk på vegg, uten at det ble påvist unormale verdier.
