# Mysen - Praktisk og velholdt bolig med perfekt beliggenhet. Vakkert hageområde. Blindvei.

# Tilstandsrapport

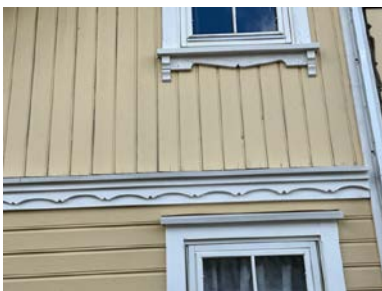
- Det er ingen eller liten lufting i nedre kant av kledning mot grunnmur.
- Det er værslitt/oppsprukket trevirke/trepaneler.
- Det er påvist værslitt og oppsprukket trevirke/trepaneler, som følge av elde, eksponering av vær/vind opp gjennom årene.
- Ikke tilstrekkelig med lufting mellom kledning og yttervegg. God lufting er viktig og skal drenerer ned og lede ut vann som trenger gjennom regnskjermen, slippe ut eventuell fuktighet fra indre deler av veggen samt gi mulighet for at fuktighet kan tørke ut fra baksiden av regnskjermen.

- Det må foretas tiltak for å lukke avviket.
- Vedrørende lufting, kan konstruksjonen fungere med dette avviket, det må dog gjøres utbedringer om avviket skal lukkes. Det vil imidlertid sjelden være økonomisk rasjonelt som et enkeltstående tiltak. Ved bytting av kledning, bør konstruksjon/lufting bygges opp riktig. Det presiseres dog at uten tilstrekkelig lufting bak bordkledningen kan fuktighet som trenger inn bak bordene eller gjennom veggen innenfra ikke tørke opp, noe som øker risikoen for fuktskader.
- Kledningen viser værslitasje og tørkesprekker. Uten vedlikehold/utbedring kan det oppstå skader og redusert levetid på treverket.

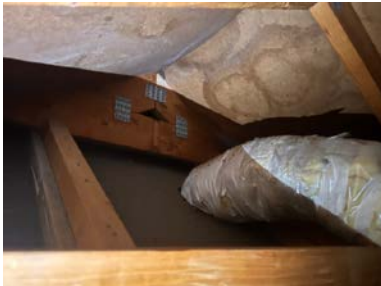
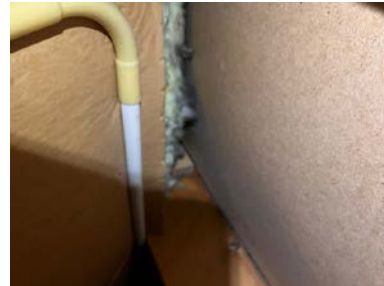
## Takkonstruksjon/Loft

- Det er begrenset/dårlig ventilering av takkonstruksjonen.
- Det er påvist fuktskjolder i undertak/takkonstruksjon.
- Begrenset med lufting på deler av loft/tak. God og kontinuerlig lufting er viktig, slik at risiko for skader reduseres.
- Registrert område med muggsopp/svertesopp i undertaket på loftet. Årsak er trolig fordi det er for fuktig på loftet, fra boligen kommer fuktig luft opp på loftet, som kjøles ned. Ellers påvist noe skjuler i undertaket rundt gjennomføringer samt i gradrenner.

- Lokal utbedring bør utføres.
- Luftingen på loftet er begrenset og bør bedres for å redusere risikoen for skader/kondensering. Muggsopp i undertaket er trolig relatert til dårlig lufting som har resultert i kondensering/ising. Loftet kan fungere med avvikene, men bør overvåkes for endringer. Ved omlegging av taktekkingen bør lufting over tak vurderes for å redusere risikoen for kondens og fuktskader.
- Gjennomføringer i taktekket og gradrenner er som regel svake punkt hvor det fort oppstår lekkasje. Kontinuerlig tilsyn er anbefalt.

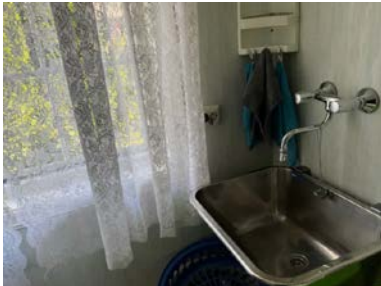
- Valgt løsning innebærer at vask må benyttes med forsiktighet. Overgang vindu/vegg oppfyller ikke kravet til membran. Dersom det blir utsatt for vannsøl, vil det kunne oppstå fuktskader.

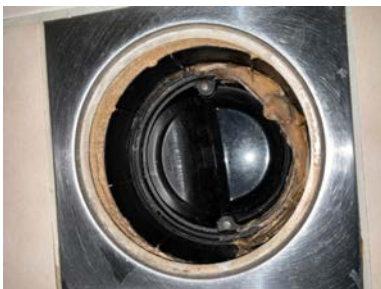
- Manglende oppgradering av våtrommet medfører høy risiko for at konstruksjonene ikke vil tåle vanlig bruk av vann eller lekkasjer. Selv om det er dusjkabinett, er det fortsatt en betydelig risiko for at våtrommets konstruksjoner ikke tåler lekkasjer. Dette kan føre til fuktskader på tilstøtende konstruksjoner.
- Badet kan fortsatt brukes med et tett dusjkabinett, men det er ingen garantier for fuktsikkerhet ved lekkasjer. For å lukke avviket må våtrommet renoveres med riktig tettesjikt og utførelse. Uten tiltak er det risiko for lekkasjer og fuktskader som kan påvirke tilstøtende konstruksjoner. Jevnlig rensing av sluket er viktig. Feil i tetting rundt sluket er den største årsaken til lekkasjer fra bad. Det er derfor viktig at ikke vannet blir stående over vannlåsen i sluket.

**Kostnadsestimat: Over 300 000**

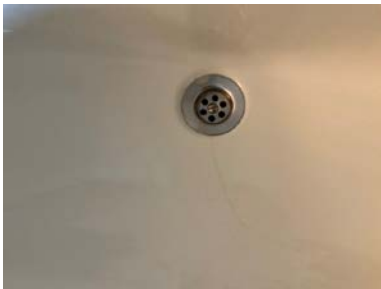
- Riss er vanligvis overfladiske skader i servantens overflate eller glasur. Konsekvensene av riss er hovedsakelig kosmetiske.
