# Tilstandsrapport

Enebolig

Tranevegen 25, 7340 OPPDAL

Befaringsdato: 28.05.2025

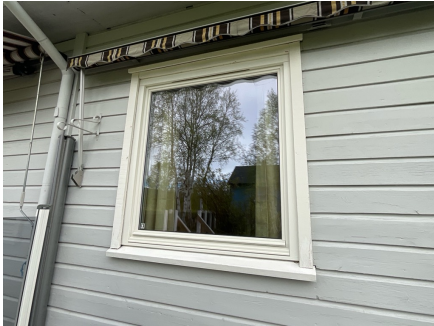
- Det er påvist at enkelte vinduer er vanskelig å åpne/lukke.
- Det er påvist noen glassruter som er punktert eller sprukne.
- Det er påvist tegn på innvendig kondensering av enkelte vindusglass.
- Karmene i vinduer er slitte og det er sprekker i trevirket.

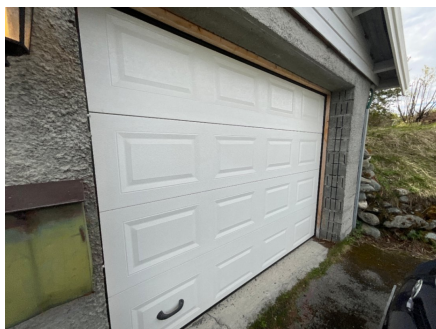
## TG 1 Garasjeport

Garasjeporten er av stål med tilkoblet elektrisk portåpner.  
Det er ikke kjent alder på denne, men den er av nyere årstall og innenfor 5 år gammel.

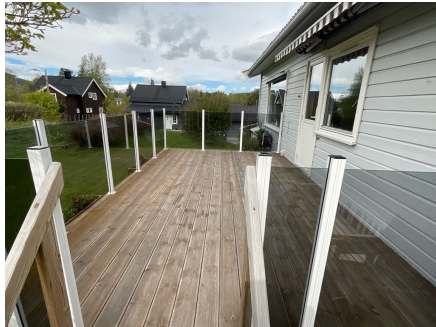
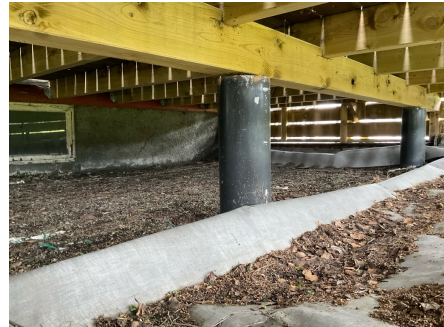
## TG 2 Terrasseplattning

Det er etablert terrasseplattning ned for terrassen ved stue. Denne er anlagt rett på bakkeplan og bygget opp av tre.

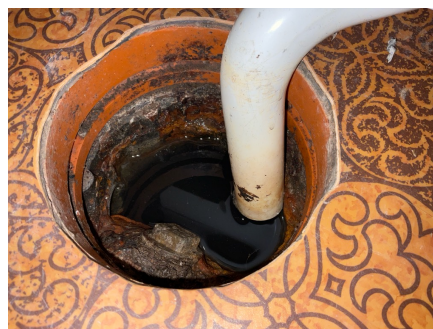
- Våtrommet må totalrenoveres. Alle forhold med tettesjikt, våtsone, sluk m.m. må dokumenteres.

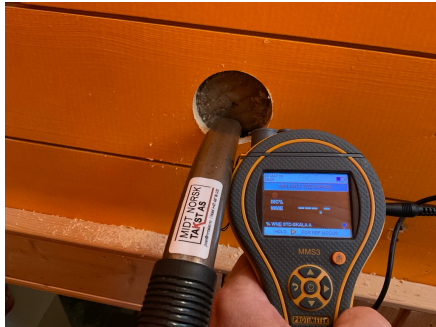
## KJELLER > BAD

- Manglende oppgradering av våtrommet medfører høy risiko for at konstruksjonene ikke vil tåle vanlig bruk av vann eller lekkasjer. Selv om det er dusjkabinett, er det fortsatt en betydelig risiko for at våtrommets konstruksjoner ikke tåler lekkasjer. Dette kan føre til fuktskader på tilstøtende konstruksjoner.
- Våtrommet må totalrenoveres. Alle forhold med tettesjikt, våtsone, sluk m.m. må dokumenteres.

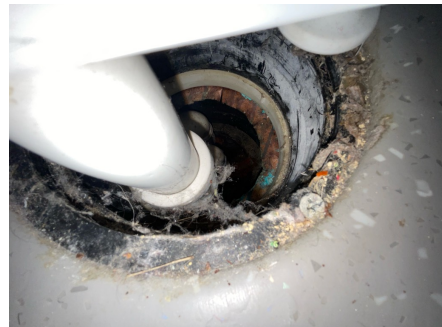
## KJELLER > BAD

### TG 1 Tilliggende konstruksjoner våtrom

Hulltaking er foretatt uten å påvise unormale forhold. Hulltaking er foretatt ved/i Gang. Fuktkvotemåling (vekt%) i konstruksjonen ble målt til 6%.

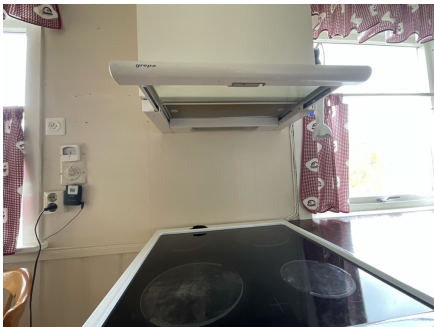
#### TG 1 Avtrekk

Det er kjøkkenventilator med avtrekk ut.

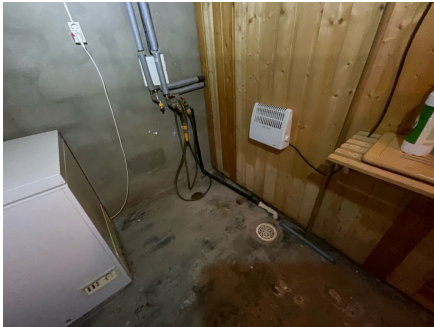
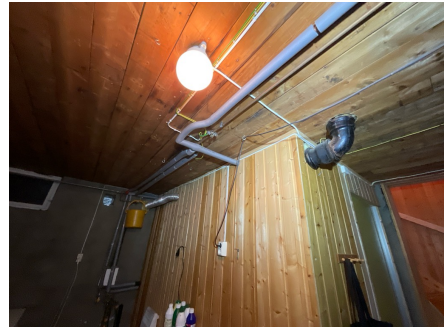
## TG 2 Avløpsrør

Det er avløpsrør av støpejern og plast.

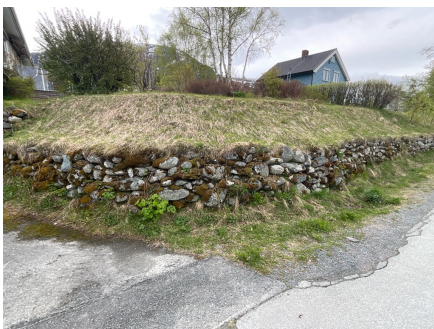
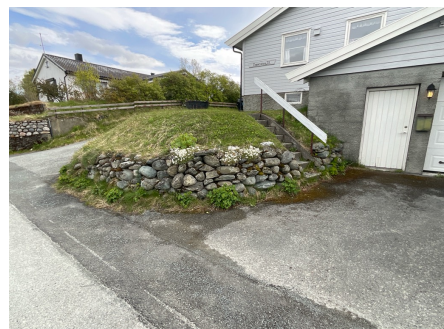
## TG 2 Terrengforhold

Eiendommen har asfaltert innkjørsel. Eiendommen forøvrig er opparbeidet med plen og busker.
