Traneveien 25

Tranevegen 25, 7340 OPPDAL

**Enebolig med fire soverom  
og fin beliggenhet ved  
Kullsjøen sør i sentrum**

## Enebolig med fire soverom og fin beliggenhet ved Kullsjøen sør i sentrum

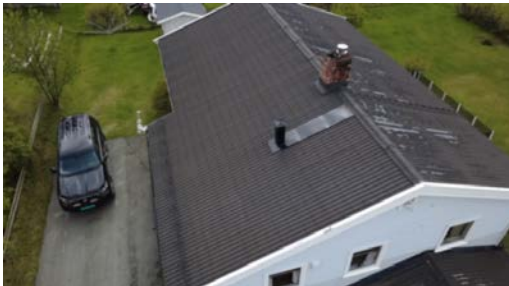
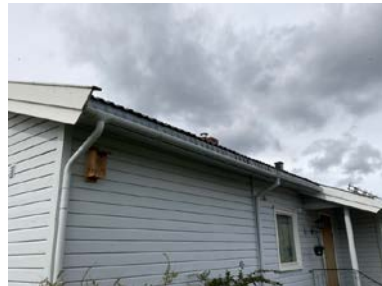
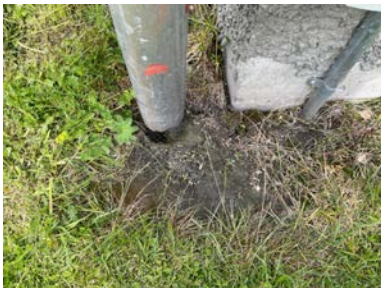
## TG 2 Veggkonstruksjon

- Det er ingen eller liten lufting i nedre kant av kledning mot grunnmur.
- Utførelsen rundt tretrapp og terrasser kan medføre at vann driver inn. Dette øker faren for skjulte skader i konstruksjonene.

Veggene har bindingsverkskonstruksjon fra byggeår. Fasade/kledning har liggende bordkledning. Tilbygg med soverom er fra 1971 og oppført med samme konstruksjon. - Vegger er kontrollert fra det som er synlig på innsiden og utsiden visuelt uten åpning av konstruksjon.

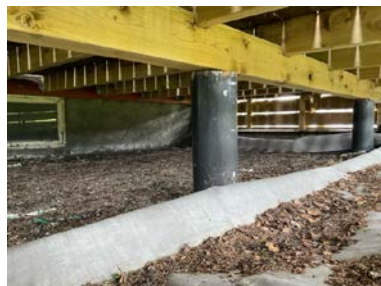
## TG 2 Terrasseplattning

Det er etablert terrasseplattning ned for terrassen ved stue. Denne er anlagt rett på bakkeplan og bygget opp av tre.

- Det er avvik:

Rengjøring og overflatebehandling må påregnes.

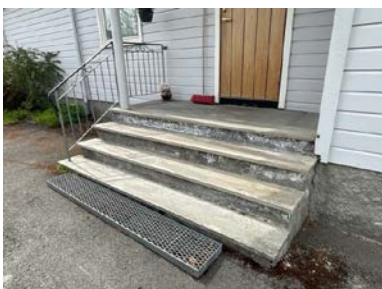
## TG 2 Utvendige trapper

- Åpninger i rekkverk må endres for å tilfredsstille krav på byggemeldingstidspunktet.

**Kostnadsestimat: Under 10 000**

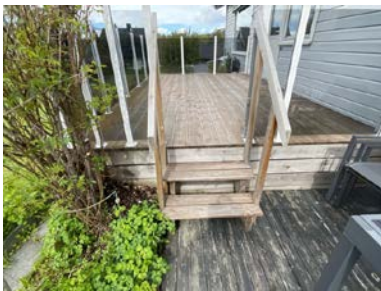
## TG 2 Overflater

- Det er avvik:

Skifte av gulv kan påregnes over tid.

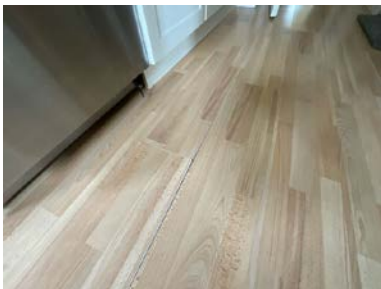
## TG 2 Etasjeskille/gulv mot grunn

Etasjeskiller er av trebjelkelag for 1. etasje.

Det ble foretatt kontroll for høydeavvik på følgende rom: Stue og gang.

- Det er målt høydeforskjell på mellom 15-30 mm gjennom hele rommet. Tilstandsgrad 2 gis med bakgrunn i standardens krav til godkjente måleavvik.

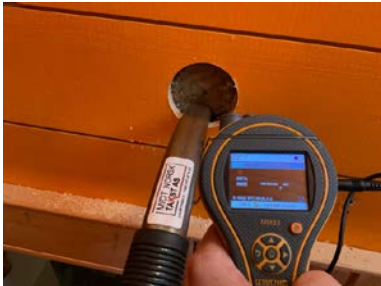
### 1 TG 3 Generell

Med tanke på alder på badet må det påregnes og oppgradere dette til dagens forventning og standard. Det kan ikke utelukkes skjulte skader i konstruksjon.

- Manglende oppgradering av våtrommet medfører høy risiko for at konstruksjonene ikke vil tåle vanlig bruk av vann eller lekkasjer. Selv om det er dusjkabinett, er det fortsatt en betydelig risiko for at våtrommets konstruksjoner ikke tåler lekkasjer. Dette kan føre til fuktskader på tilstøtende konstruksjoner.
- Våtrommet må totalrenoveres. Alle forhold med tettesjikt, våtsone, sluk m.m. må dokumenteres.

Kostnadsestimat: 100 000 - 300 000

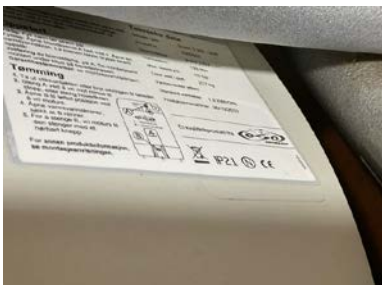
## TG 2 Luft/ Luft varmepumpe

- Det er avvik:

Få utført service for å finne tilstand på varmepumpe.

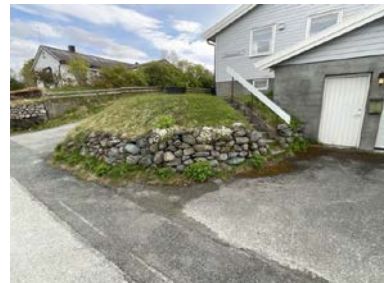
## TG 2 Terrengforhold

Eiendommen har asfaltert innkjørsel. Eiendommen forøvrig er opparbeidet med plen og busker.
