# Tilstandsrapport

Stensgata 16, 0358 OSLO

Befaringsdato: 07.11.2024

Rapportdato: 19.11.2024

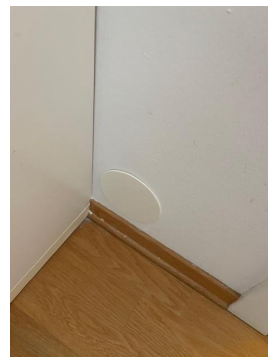
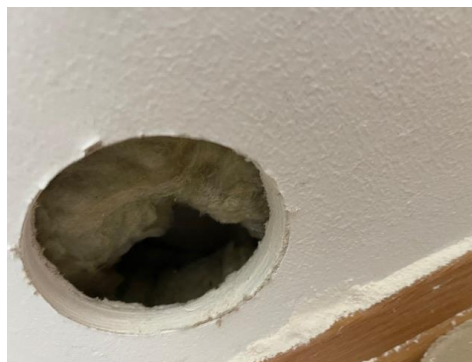
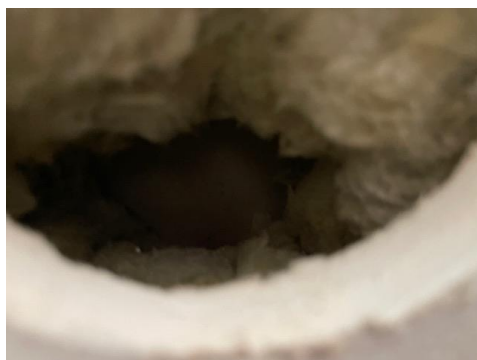
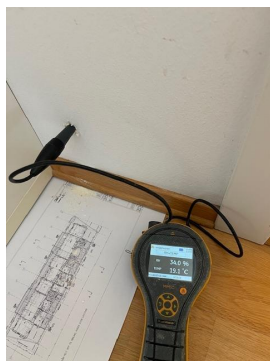
Hulltaking er foretatt uten å påvise unormale forhold. Hulltaking er foretatt ved/i Vegg fra entré som er tilliggende til bad. Hulltaking ble ikke gjennomført bak risikozonen da denne ikke er tilgjengelig på grunn av våtsonen ligger mot nabolielighet. Det ble likevel gjennomført hulltaking fra tilstøtende rom, men på en plass hvor det erfaringsmessig er lite sannsynlig med skade. Hulltaking er gjennomført iht forskrift og instruks.

Det ble først boret 9 mm hull for plassering av probe for måling av RH (relativ luftfuktighet) Måleresultat: RH 34% ved 19,1 grader celsius.

Der etter ble det boret 73 mm hull for måling av vektprosent i bunnsvill. Måleresultat: Det var ikke mulig å måle vektprosent fordi det er stålsvill i veggen. Det ble kikket inn i borehullet uten å registrere noe unormalt.

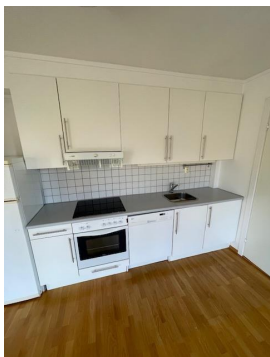
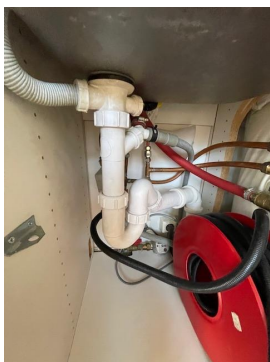
- Det er påvist skader på overflater/kjøkkeninnredning utover normal slitasjegrad.

Benkeplate er swellet/fuktskadet ved benkeskap. Årsak: vannsøl.
