Audenbyvegen 1, 2435 BRASKEREIDFOSS

Befaringsdato: 21.08.2024

Rapportdato: 09.09.2024

Tilstandsrapport

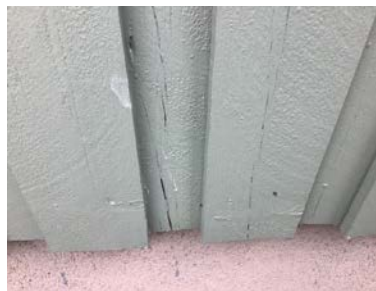
* Utvendig > Veggkonstruksjon: Det er ingen eller liten lufting i nedre kant av kledning mot grunnmur. Omramming rundt vinduer er ført helt ned til vannbrett, og dette medfører økt risiko for råteskader da omramming kan trekke opp fukt fra vannbrett. Det er påvist enkelte sprukne kledningsbord.

Eksempel på sprukne kledningsbord.

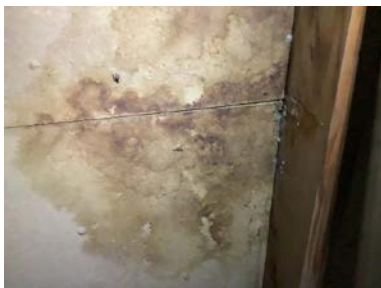
- * Utvendig > Takkonstruksjon/Loft: Undertaket er misfarget. Avviket er påvist over garasje, men det måles tørt. Det er ukjent om misfargingen skyldes en pågående lekkasje ved spesielle værforhold, eller om det oppstod før taktekingen ble skiftet.
- * Utvendig > Balkonger, terrasser og rom under balkonger: Åpninger i rekkverk er ikke i henhold til krav i dagens forskrifter. Rekkverket er for lavt i forhold til dagens krav til rekkverkshøyder.
- * Utvendig > Utvendige trapper: Åpninger i rekkverk er ikke i henhold til krav i dagens forskrifter. Rekkverkshøyder er under dagens forskriftskrav til rekkverk i trapper.
- * Våtrom > 1. Etasje > Bad > Sluk, membran og tettesjikt: Mer enn halvparten av forventet brukstid er passert på membranløsningen. Mer enn halvparten av forventet

Misfarget undertak over garasje.

Følg med på forholdet.

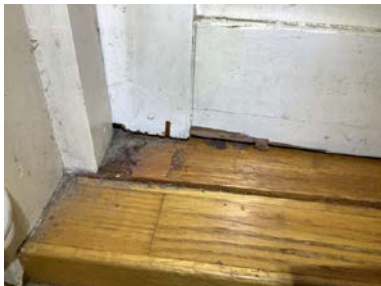
Slitasje på balkongdør.

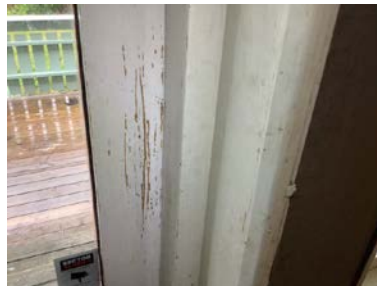
Slitasje på balkongdør.

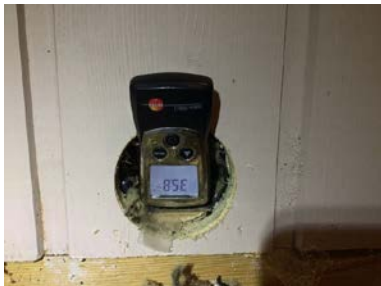
Hulltaking, og treverk er vått.

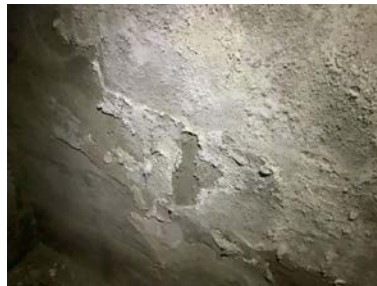
Saltutslag på synlig murvegg.

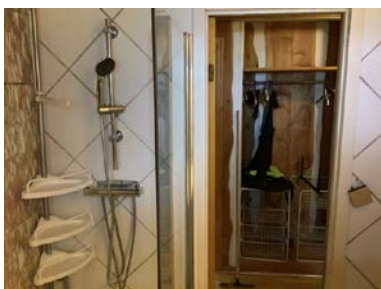
Døren er plassert i den definert våtsonen og det måles skadelig fuktinnhold i karmlist som følge av dette.

Døren er plassert i den definerte våtsonen.

Det bør monteres tett dusjkabinett.

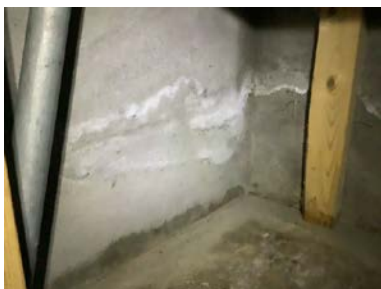
Saltutslag på murvegg.

Alternativt kan alt treverk rives fra kjeller slik at denne består av åpne murkonstruksjoner, samt at terrengjusteringer blir foretatt.
