# Tilstandsrapport

Boligbygg med flere boenheter

Skansen terrasse 20 , 1062 OSLO

Befaringsdato: 23.03.2026

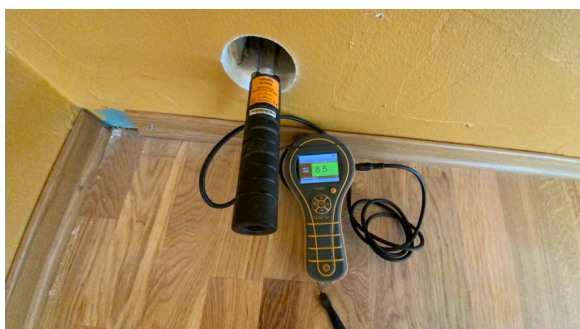
## U.ETASJE > VASKEROM

Aktuell byggeforskrift er byggeforskrifter fra før 1997. Dokumentasjon: ingen dokumentasjon. Vaskerom er opprinnelig en del av badet. Det er murt opp en vegg for å skille av vaskeromdel og bad.

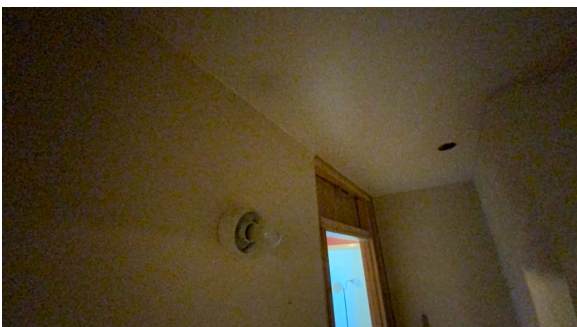
## U.ETASJE > VASKEROM

### TG 3 Tilliggende konstruksjoner våtrom
