Skansen terrasse 20, 1062 OSLO

**Romslig 3-roms oppussingsobjekt
med stort potensiale
Garasjeplass | Varmtvann. inkl.
Nær marka og skole**

Befaringsdato: 23.03.2026

Rapportdato: 30.03.2026

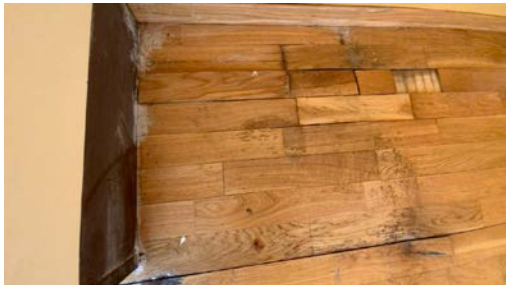
- Det er stedvis påvist synlige skader på overflater.

Det er synlig fuktskade på parkett der kjøleskap har stått tidligere. Det er stedvis skade på andre steder av parketten i leiligheten.

Med tanke på dagsens forventning av overflater anses disse som utgått med tanke på alder.

Det anbefales å utbedre skader ved å bruke reparasjonsvoks lokalt, eventuelt slipe eller bytte parkett for å lukke avviket og forhindre at skadene utvikler seg videre over tid.

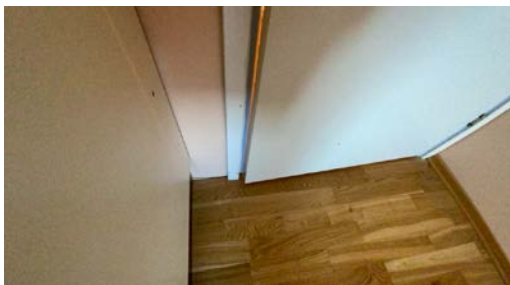
- Det er påvist avvik som tilsier at det bør foretas tiltak på enkelte dører.

- Det bør foretas tiltak på enkelte dører.

Justere dør for å unngå subbing og slitasje av terskel, dørbblad for ytterligere slitasje.

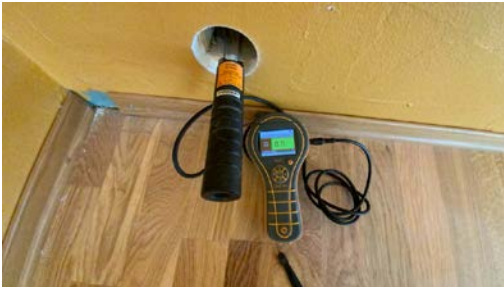
Da det ikke er tilgang for hulltaking bak dusjsonen, er det foretatt hulltaking ved stue til badet. Det er derfor ikke kjent om det er andre fuktmålinger ved/i dusjsonen.

- Den valgte konstruksjonsutførelse gir økt fare for skader.

- Dersom tiltaket ikke utføres er det fare for ytterligere skadeutvikling.

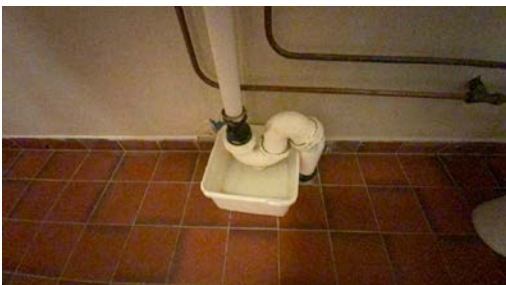
Konsekvens for gamle avløpsrør av denne typen er at de kan tettes og føre til tilbakeslag inne i boligen.

- I forbindelse med oppgradering av våtrom vil det være naturlig med utskiftning av rør.
- Anlegget bør sjekkes av fagperson.
