# Tilstandsrapport

Enebolig

Tveteneveien 81, 3265 LARVIK

Rapportdato: 06.05.2025

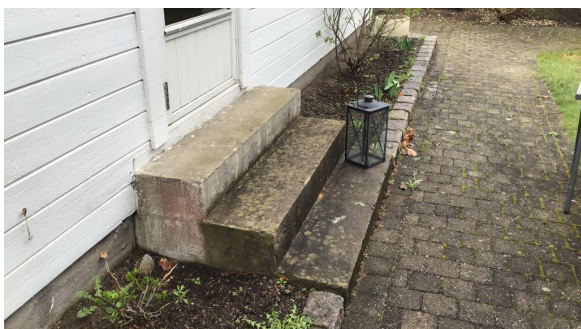
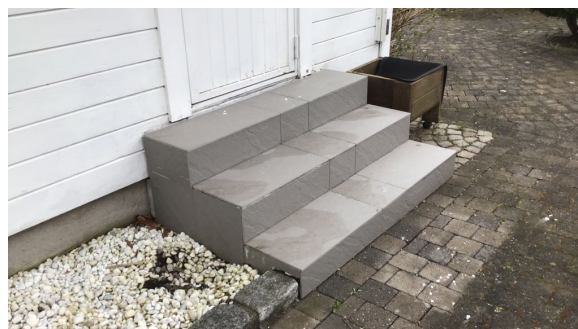
## TG 1 Utvendige trapper - 2

Støpt betongtrapper til stue og vaskerom 1 etg. Normal slitasje.

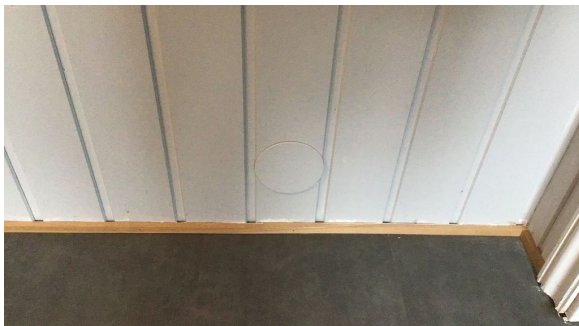
Det er foretatt hulltaking i gang v/forrige salg. Ikke påvist eller observert tegn til fukt i hullet. Det ble ikke observert tegn til fukt v/bruk av fuktmåler på bad/vaskerom.

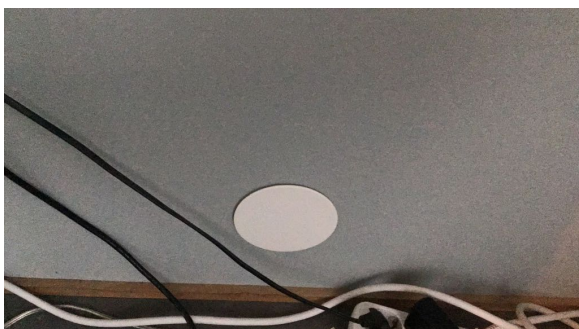
Det er foretatt hulltaking på soverom v/forrige salg. Ikke påvist eller observert tegn til fukt i hullet. Det ble ikke observert tegn til fukt v/bruk av fuktmåler på bad/vaskerom.
