Tilstandsrapport

Enebolig

Fangbergsvegen 213, 2385 BRUMUNDDAL

Befaringsdato: 23.01.2025

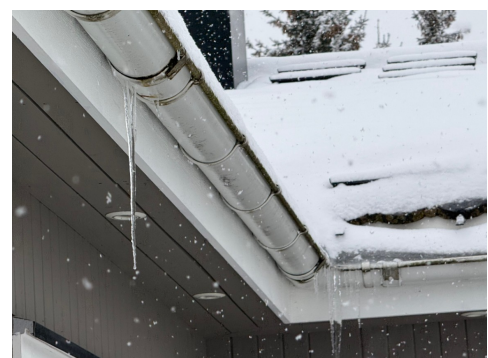
Utbedre takrenner som har lekkasjer.

Må sjekkes nærmere når taket er snøfritt.

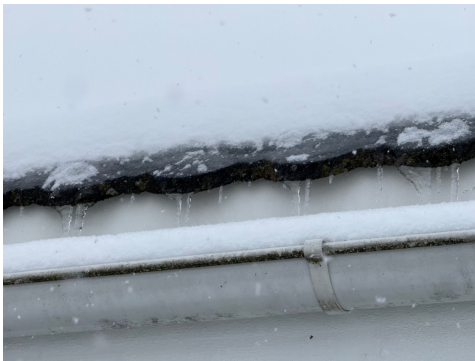
TG 2 Vinduer

! **Utvendig > Vinduer** [Gå til side](#)
Det er påvist noen glassruter som er punktert eller sprukne.
Det er avvik:
Vinduer fra byggeåret med bruksslitasje.

Forskjellige typer vinduer, varevinduer, vinduer med 1+1 glassramme fra byggeåret og vinduer med isolerglass.
Ca 5 nyere vinduer.
Observert vinduer med produksjonsår 1971.

Vurdering av avvik:

- Det er påvist noen glassruter som er punktert eller sprukne.
- Det er avvik:

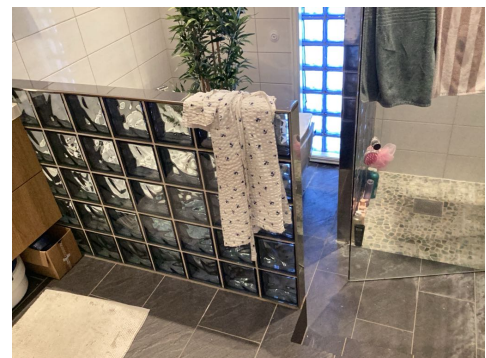
1.ETASJE > BAD

! **Våtrom > 1.etasje > Bad > Overflater vegger og himling** [Gå til side](#)
Det er vindu/dør med ikke fuktbestandige materialer i våtsonen (ved vask, dusj, badekar, osv.), løsningen eller byggematerialet er uegnet
Det er avvik:
Glippe i overgang vegg og dusj batteri, der vil det komme inn vann, ingen god utførelse.

Vurdering av avvik:

- Tiltak:
- Uegnede materialer må fuktbeskyttes/utskiftes.

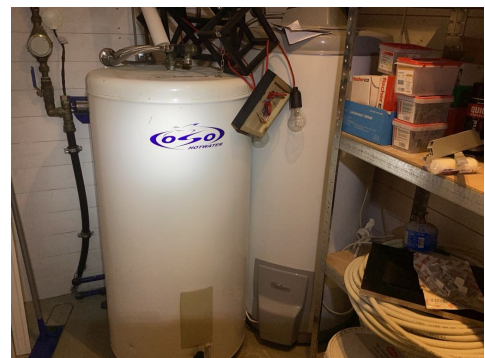
TG 3 Elektrisk anlegg

Takstmann har ikke elektroutdanning.

Kostnadsestimat: 10 000 - 50 000

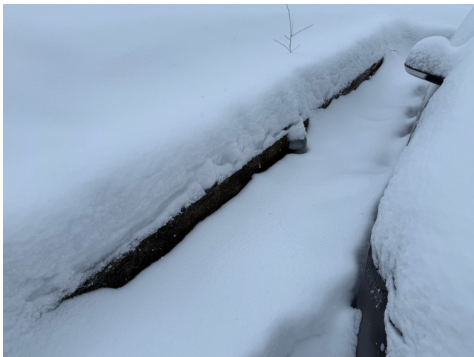
! TG IU Terrengforhold

Terreng faller mot bygget på oversiden. Snødekt tomt ved befarings.
