Fangbergsvegen 213, 2385 BRUMUNDDAL

VELDRE - Enebolig med god standard og gode sol- og utsiktsforhold. Hybel.

Tilstandsrapport

Befaringsdato: 23.01.2025

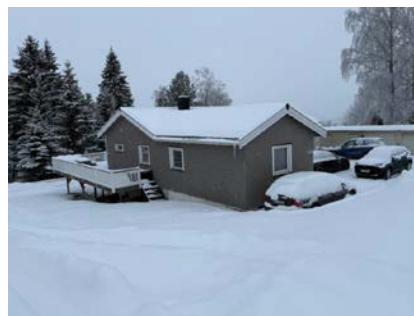
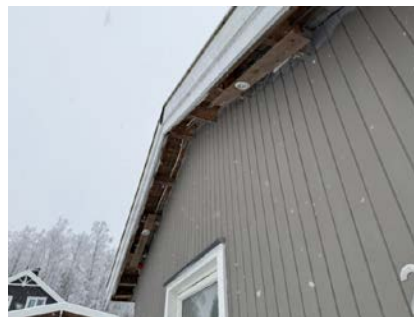
TG 2 Nedløp og beslag

Nye takbeslag i 2012.
Ikke tilgjengelig pga. snø.

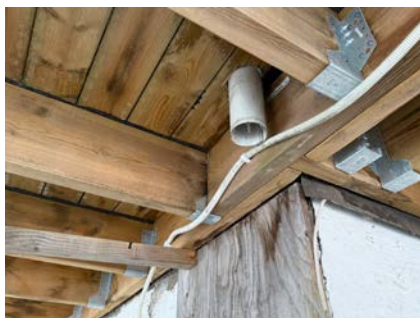
TC 2 Veggkonstruksjon

Veggene har bindingsverkskonstruksjon fra byggeårene. Fasade/kledning har stående bordkledning fra 2012. Østveggene i tilbygget fra 1972 er tilleggisolert, eier opplyser om at det nå er 15 cm isolasjon i østveggen.

Må påregne vedlikehold og noe utskiftinger.

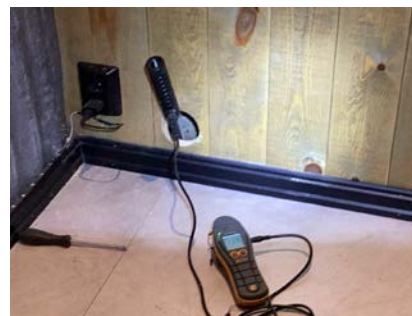
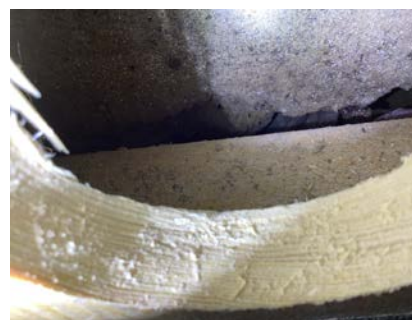
TG 2 Kryp Kjeller

Bygningen har krypkjeller under trebjelkelag i tilbygget med soverom. Kun besiktiget fra luke.

Påse at det er god gjennomlufting og at området holdes tørt.

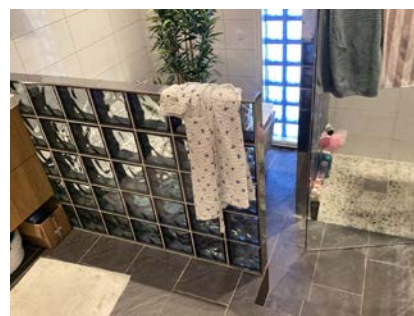
1. ETASJE > BAD

! TG 2 Overflater vegger og himling

Må tettes.

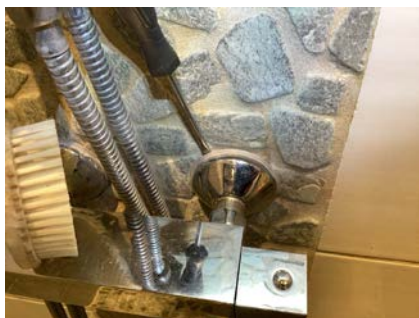
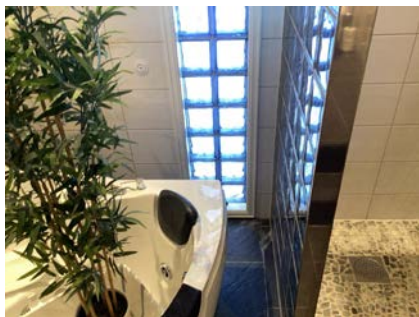
1. ETASJE > BAD

! TG 2 Overflater Gulv

- Det må foretas utbedring av fallforhold.

Må tettes ved dør.

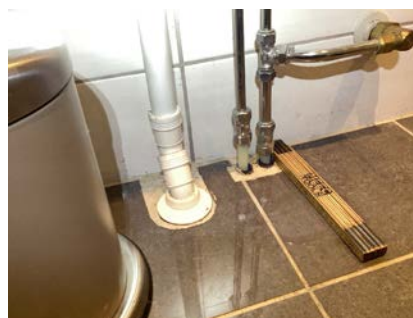
1. ETASJE > VASKEROM

1 TG 2 Sluk, membran og tettesjikt

- Det er påvist mangelfull/feil utførelse rundt rørgjennomføringer e.l. som gir fare for fukt i konstruksjonen i våtsone.
- Mer enn halvparten av forventet brukstid er passert på membranløsningen.

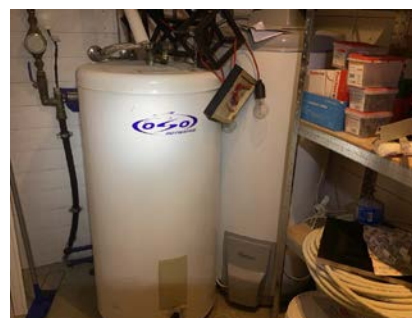
1 TG 1 Varmtvannstank - 2

Varmtvannstanken er på ca. 200 liter.

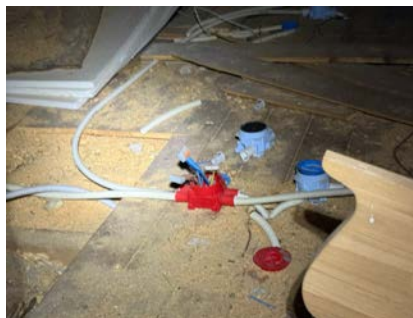
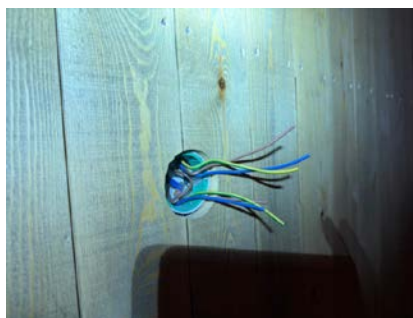
1 TG 3 Elektrisk anlegg

8. Er det tegn til at det har vært termiske skader (tegn på varmgang) på kabler, brytere, downlights, stikkontakter og elektrisk utstyr? Sjekk samtidig tilstanden på elektrisk tilkobling av varmtvannsbereider, jamfør eget punkt under varmtvannstank
Nei
9. Er der synlig defekter på kabler eller er disse ikke tilstrekkelig festet?
Ja

Takstmann har ikke elektroutdanning.

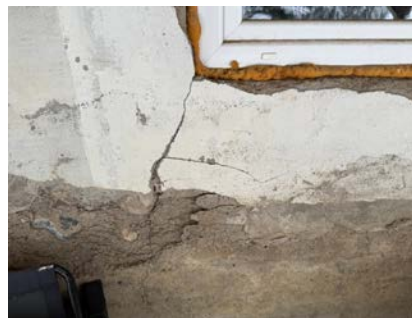
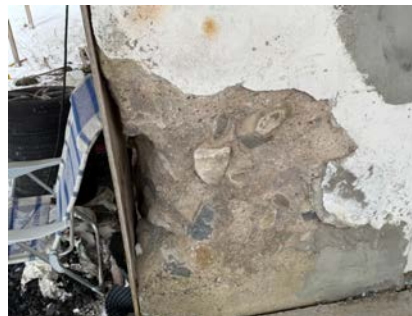
- Grunnmuren har sprekkdannelse.
- Store forvitningskader i grunnmuren

- Påviste skader må utbedres.

Kostnadsestimat fra entreprenør på kr. 100 000,-

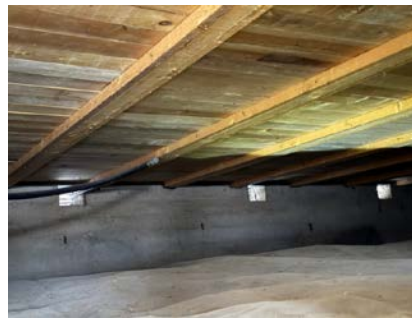
TG 2 Grunnmur og fundamenter - på tilbyggene.

Krypkjeller: Støpt ringmur.

Sjekkes ytterligere, bør være isolert 1,2 meter ut fra grunnmur.

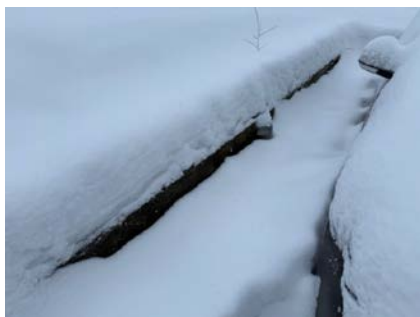
TG IU Forstøtningsmurer

Søttemur av jernbanesviller.
Kun en liten del er synlig pga. snø.

- Det bør foretas nærmere undersøkelser av forstøtningsmurer når de er snøfri.
