Tilstandsrapport

Enebolig

Hans og Grete stien 2 , 4314 SANDNES

Befaringsdato: 23.04.2026

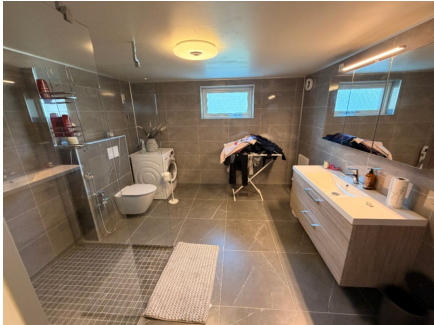
KJELLER > BAD / VASKEROM

! TG 1 Overflater vegger og himling

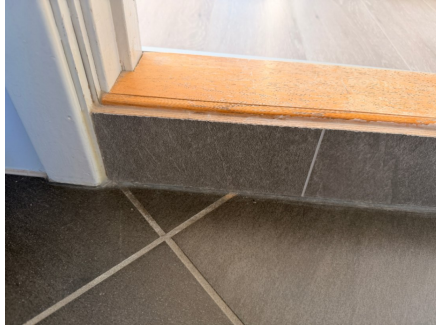
2. ETASJE > BAD

Det er ikke observert membran ved terskel, og kan være fare for at vann renner ut av rommet ved større vannmengder dersom oppbrett ikke er før tilstrekkelig opp på terskel.

TG 1 Sluk, membran og tettesjikt

Nærmere kontroll anbefales.

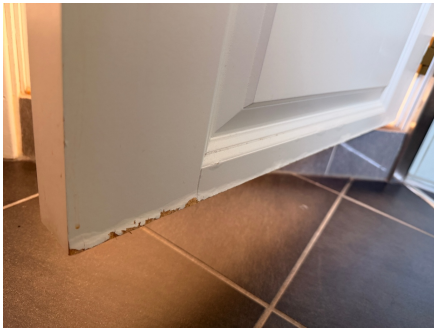
2. ETASJE > BAD

Fuktpåvirkning kan føre til videre nedbrytning av materialet over tid. Det anbefales utbedring eller utskifting til et mer fuktbestandig dørblad. Skaden er per nå av estetisk karakter, og det er ikke registrert avvik på funksjon.

Dokumentasjon av annen godkjent løsning for innebygget sistene bør fremskaffes. Lekkasje fra innebygget sistene kan pågå over tid uten å bli oppdaget, noe som kan medføre skjulte fuktskader i tilstøtende konstruksjoner.

TG 1 Ventilasjon
