Tilstandsrapport

📍 Skjoldvegen 97, 5221 NESTTUN

gnr. 40, bnr. 991

Oppdragsnr.: 12299-2378

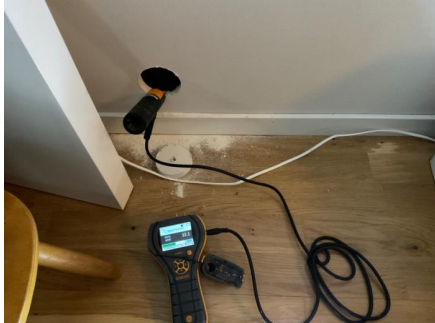
U..ETASJE (NORD) > VASKEROM

- Målingen viste vektprosent på 12,1 %.
- Under 16 % anses å være normalt/tørt.
- Mellom 16-20 % anses å være i risikozonen for fukt-/råteskader.
- Over 20 % anses å være fuktig, med høy risiko for fukt-/råteskader

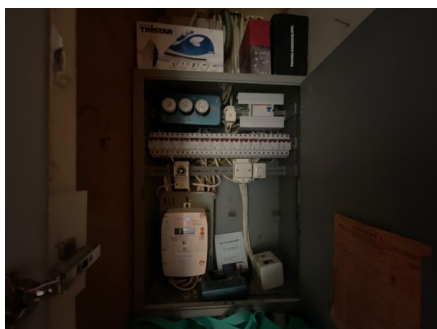
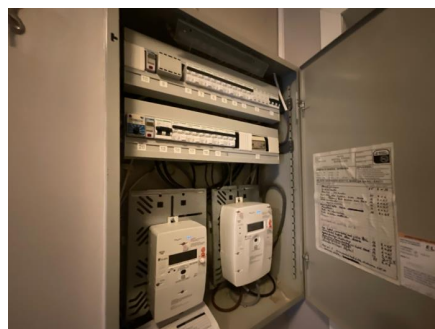
Ja Vurdering av el.anlegg er basert på en standard sjekklister og visuell befaring. Takstmannen har ikke fagkompetanse på område og tilstandsgrader settes ut fra standard (NS 3600). Det anbefales kontroll (NEK 405 - 2-3) av el.anlegg av autorisert elektrikerfirma. Store deler av anlegget er skjult.

Kostnadsestimat: 100 000 - 300 000
