Skjoldvegen 97, 5221 NESTTUN

Innholdsrik generasjonsbolig. 3 enheter (1 leilighet ikke godkjent). Flott og solrik beliggenhet. Flere biloppstillingsplasser.

Nøkkelinformasjon

Befaringsdato: 12.04.2024

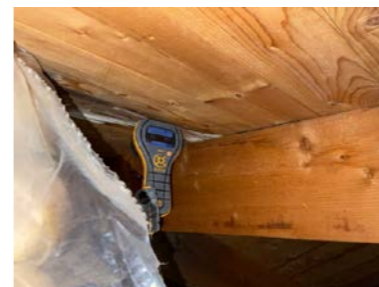
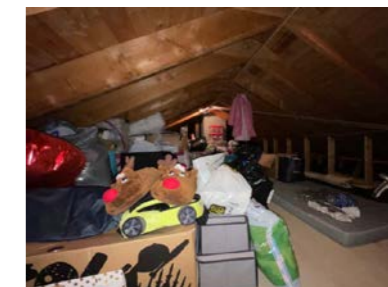
Ytterligere undersøkelse må gjennomføres når loft er tømt

Lokale utbedringer må påregnes.

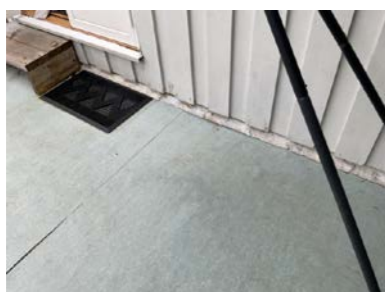
TO 2 Balkonger, terrasser og rom under balkonger og terrasser - 3 - 4

Fra stuen mot nord er det utgang til en terrasse på ca 9,5 m2

Ytterligere undersøkelse av overgang yttervegg/terrasse må gjennomføres. Tiltak kan ikke utelukkes.

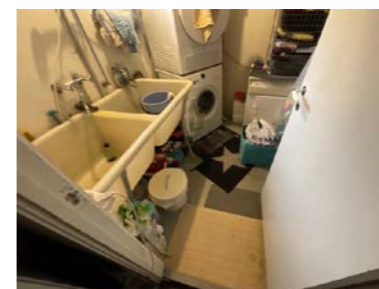
U.ETASJE (DEL MOT SØR) > VASKEROM

TG 2 Tilliggende konstruksjoner våtrom

Vaskerommet bør moderniseres iht krav stilt for våtrom.

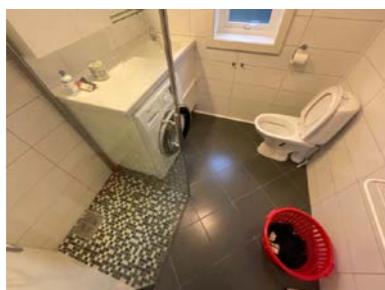
UNDERETASJE (HYBEL) > BAD/VASKEROM

Bad med denne typen utførelse har normal levetid på 10-20 år

1 TG 1 Overflater vegger og himling

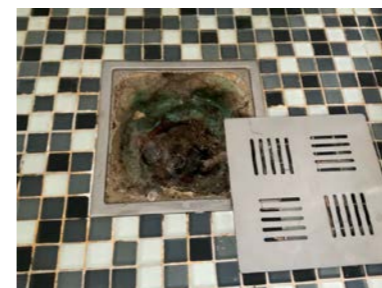
1.ETASJE (NORD) > BAD

Sanitærutstyr og innredning: 1 etg. Bad
Vurdering av avvik:
- Det er avvik:
Fuktskade på innredning
Konsekvens/tiltak
- Tiltak:
Lokale utbedringer må gjennomføres

TG 2 Sanitærutstyr og innredning

- Sluket må sjekkes og rengjøres jevnlig.
- Overvåk tilstanden jevnlig. For å få tilstandsgrad 0 eller 1 må slukløsningen skiftes ut og sannsynligvis må også membransjiktet skiftes/utbedres. Det er imidlertid vanskelig å si noe om tidspunktet for når dette er nødvendig.

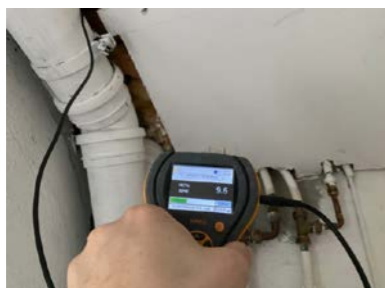
1.ETASJE > BAD

Vektprosent i trevirke er målt på innside av inspeksjonshull.

- Målingen viste vektprosent på 9,6 %.
- Under 16 % anses å være normalt/tørt.
- Mellom 16-20 % anses å være i risikozonen for fukt-/råteskader.
- Over 20 % anses å være fuktig, med høy risiko for fukt-/råteskader.

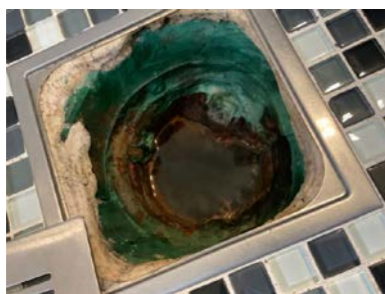
1.ETASJE > BAD

Sanitærutstyr og innredning: Bad 1 etg.
Vurdering av avvik:
- Det er avvik:
Fuktskade på baderomsinnredning
Konsekvens/tiltak
- Tiltak:
Lokale utbedringer må påregnes

1 TG 2 Sanitærutstyr og innredning

• Overvåk tilstanden jevnlig. For å få tilstandsgrad 0 eller 1 må slukløsningen skiftes ut og sannsynligvis må også membransjiktet skiftes/utbedres. Det er imidlertid vanskelig å si noe om tidspunktet for når dette er nødvendig.

Plutselig svikt kan oppstå fra eldre støpejernssluker

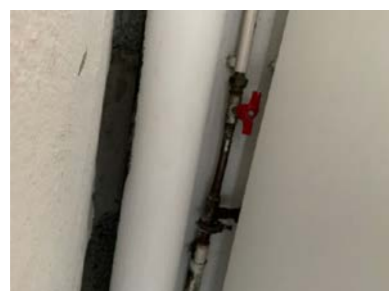
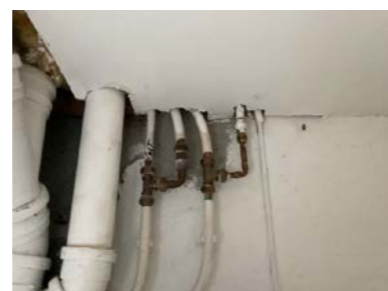
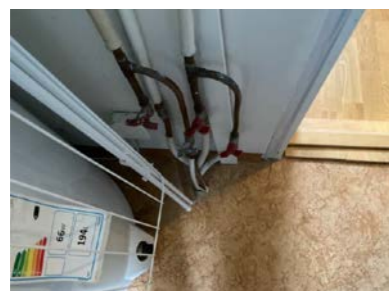
Vannledninger
Vurdering av avvik:
- Mer enn halvparten av forventet brukstid er passert på innvendige vannledninger.
Konsekvens/tiltak
- Tidspunkt for utskiftning av vannledninger nærmer seg.
- Det er ikke behov for utbedringstiltak siden anlegget fungerer i dag, men ut ifra alder kan skader plutselig oppstå på eldre anlegg.
- I forbindelse med oppgradering av våtrom vil det være naturlig med utskiftning av rør.

TG 1 Avløpsrør

Synlig avløp i plast
Stakeluke på vaskerom
Lufting over tak

- Tidspunkt for utskiftning av vannledninger nærmer seg.
- Det er ikke behov for utbedringstiltak siden anlegget fungerer i dag, men ut ifra alder kan skader plutselig oppstå på eldre anlegg.
- I forbindelse med oppgradering av våtrom vil det være naturlig med utskiftning av rør.

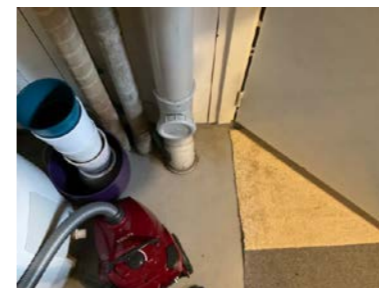
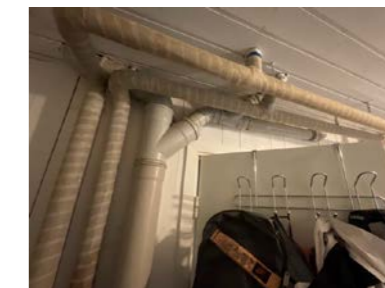
Ventilasjon:
Vurdering av avvik:
- Det er påvist avvik i ventilasjonsløsning i forhold til gjeldende krav på oppføringstidspunktet.
- Det er påvist mangelfull ventilasjon på ett eller flere rom i boligen.
Konsekvens/tiltak
- Det bør etableres veggventiler/vindusventiler i alle oppholdsrom som ikke har det.
- Ventilasjonsløsningen må utbedres.

TG 2 Ventilasjon

Del mot sør:
Avtrekk fra baderomsvifte på vaskerom.
Avtrekk fra kjøkkenventilator
Øvrig naturlig ventilasjon

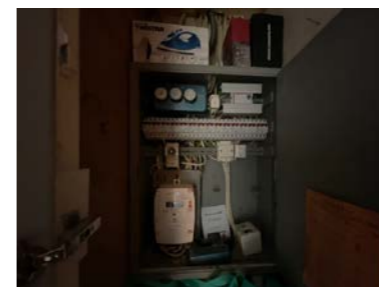
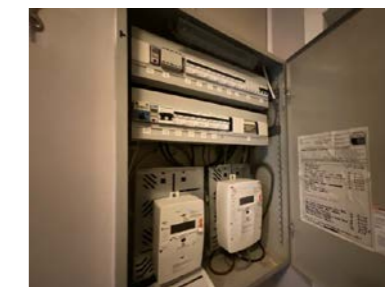
11. Foreta en helhetsvurdering av det elektriske anlegget, dets alder, allmenne tilstand og fare for liv og helse. Bør det elektriske anlegget ha en utvidet el-kontroll?
Ja Vurdering av el.anlegg er basert på en standard sjekklister og visuell befaring. Takstmannen har ikke fagkompetanse på område og tilstandsgrader settes ut fra standard (NS 3600). Det anbefales kontroll (NEK 405 - 2-3) av el.anlegg av autorisert elektrikerfirma. Store deler av anlegget er skjult.

Kostnadsestimat: 100 000 - 300 000

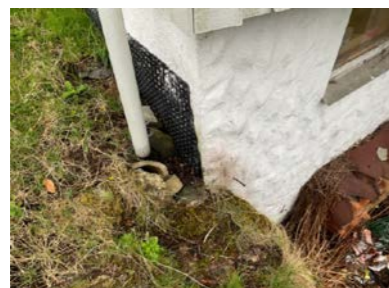
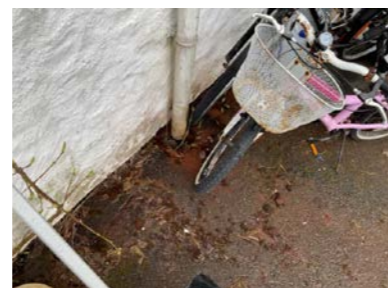
- Det mangler, eller på grunn av alder er det sannsynlig at det mangler, utvendig fuktsikring av grunnmuren ved kjeller/underetasje.
- Mer enn halvparten av forventet levetid på drenering er overskredet.

Riss i grunnmur

TG 2 Grunnmur og fundamenter

Betong/murkonstruksjoner

- Overvåk tilstanden jevnlig. For å få tilstandsgrad 0 eller 1 må dreneringen skiftes ut, men tidspunktet for når dette er nødvendig er vanskelig å si noe om.

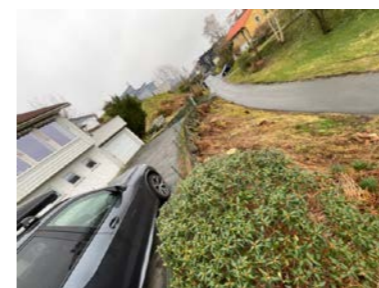
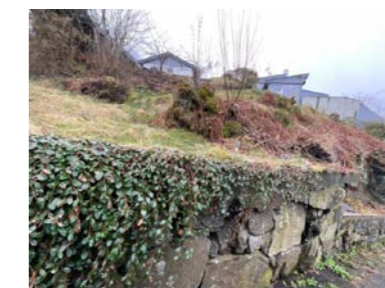
TG 2 Terrengforhold

Tomten går over 2 nivåer og er skrående

Fallsikring må etableres
Utbedring av mur må påregnes.
