Fjellverden Øst 129, 2430 JORDET

**Helårshytte med anneks og 10  
sengeplasser - Solrik, usjenert  
beliggenhet i et barnevennlig  
område.**

**Salgsoppgavedato**  
12.02.2025

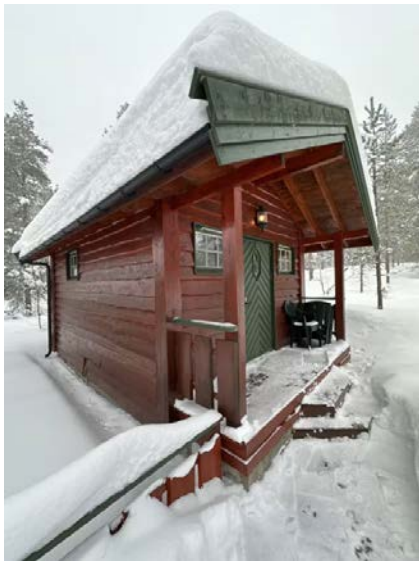
Viser anneks.
