Fjellverden Øst 129, 2430 JORDET

**Helårshytte med anneks og 10  
sengeplasser - Solrik, usjenert  
beliggenhet i et barnevennlig  
område.**

**Salgsoppgavedato**  
12.02.2025

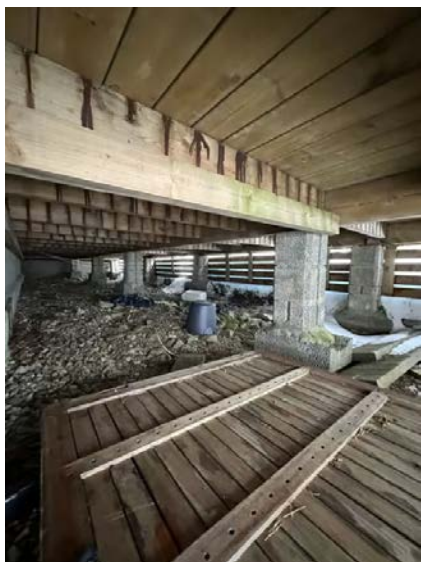
Viser fundamenter til terrasse.

Det bør foretas nærmere undersøkelser av terrasser når den er snøfri.

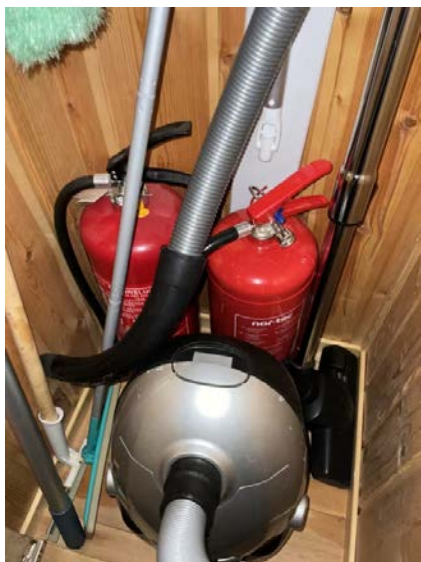
Viser 2 stk brannslukningsapparater.

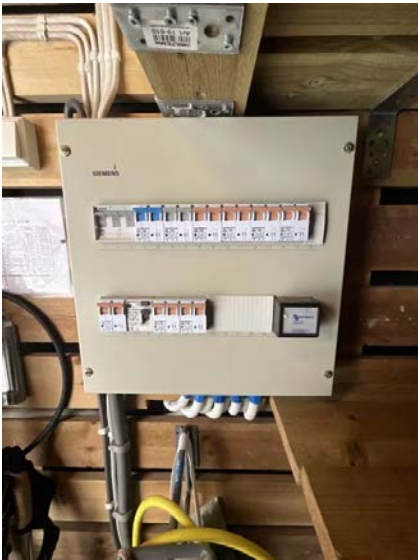
Viser sikringsskap plassert i bod.

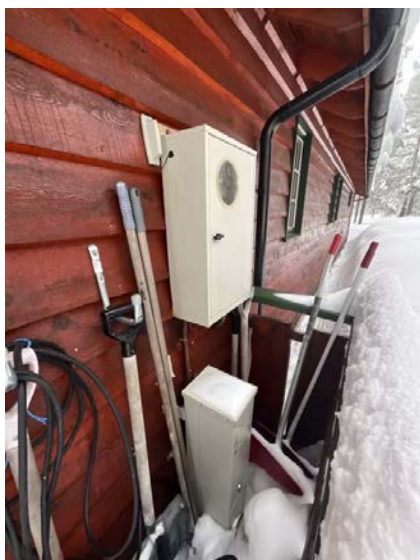
Viser inntaksskap og målerskap utvendig.

Samsvarserklæring på alt av utført arbeid bør fremskaffes.

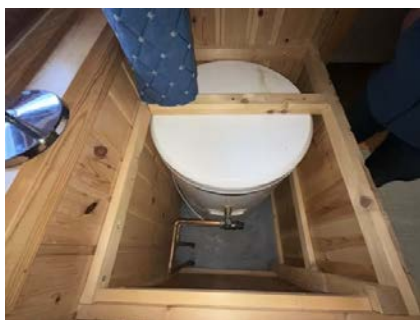
Plassering bereder

Viser bereder plassert i kasse på badet.

| Det er ikke behov for utbedringstiltak utifra at tanken fungerer i dag, men utifra alder kan skader plutselig oppstå på eldre tanker. | |
