# Tilstandsrapport

Enebolig

Bygdevegen 239, 2415 HERADSBYGD

Oppdragsnr.: 14566-1644

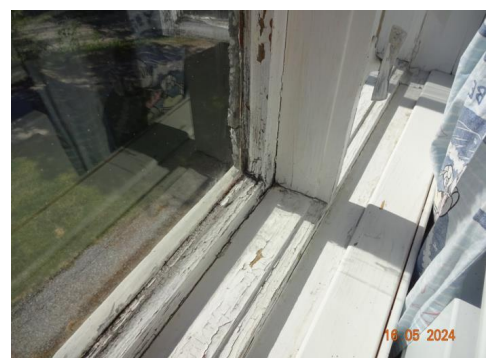
- Det er påvist tegn på innvendig kondensering av enkelte vindusglass.
- Karmene i vinduer er slitte og det er sprekker i treverket.
- Det er påvist andre avvik:

Det er påvist råteskade i vannbrett.

Det er påvist sprekk i flere vindusglass.

- Det må foretas tiltak for å lukke avviket.
- Det bør gjøres tiltak for å bedre ventilering av rommet.
- Kondensering på enkelte glass har medført fuktskader i treverk som kan medføre utskiftningsbehov av enkelte vinduer.
- Det må påregnes noe vedlikehold og at enkelte vinduer må skiftes ut.

**Kostnadsestimat: 10 000 - 50 000**

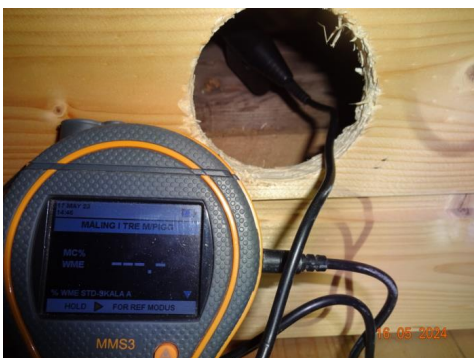
### TG 1 Tilliggende konstruksjoner våtrom

Hulltaking er foretatt nederst på delevegg mot våtsonen. Ved bruk av fuktmåler ble det ikke registrert unormale verdier.

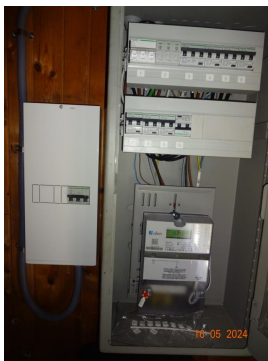
Ja Eier opplyser: En kurs med for liten kapasitet til kjøkkeninstallasjoner.

Kostnadsestimat: Under 10 000
