Bygdevegen 239, 2415 HERADSBYGD

**Stor og solrik eiendom med
landlig beliggenhet. Hyggelig tun
bebygd med en koselig enebolig,
låve, bryggerhus og uthus.**

Befaringsdato: 16.05.2024

Rapportdato: 23.05.2024

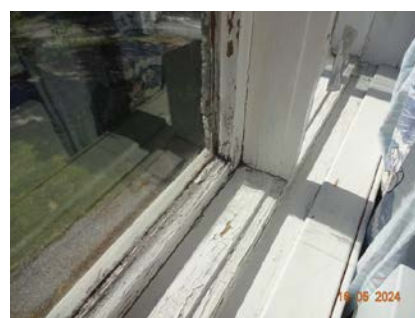
- Det er påvist tegn på innvendig kondensering av enkelte vindusglass.
- Karmene i vinduer er slitte og det er sprekker i treverket.
- Det er påvist andre avvik:

Det er påvist råteskade i vannbrett.

Det er påvist sprekke i flere vindusglass.

- Det må foretas tiltak for å lukke avviket.
- Det bør gjøres tiltak for å bedre ventilering av rommet.
- Kondensering på enkelte glass har medført fuktskader i treverk som kan medføre utskiftningsbehov av enkelte vinduer.
- Det må påregnes noe vedlikehold og at enkelte vinduer må skiftes ut.

Kostnadsestimat: 10 000 - 50 000

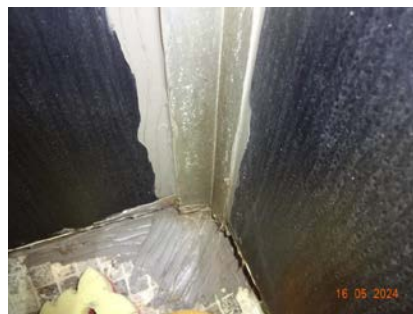
- Det er påvist andre avvik:

- Det må foretas tiltak for å lukke avviket.

Kostnadsestimat: 10 000 - 50 000

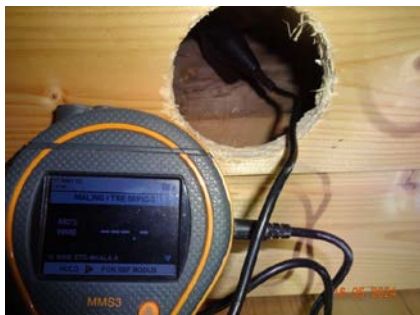
Hulltaking er foretatt nederst på delevegg mot våtsonen. Ved bruk av fuktmåler ble det ikke registrert unormale verdier.
