Bygdevegen 239, 2415 HERADSBYGD

Salgsobjekt: Småbruk
Eierform: Eiet
Byggeår: 1876
BRA-i/BRA Total: 165/302 m²
Tomtstr.: 6294.1 m²
Gnr./bnr. Gnr. 62, bnr. 49

Befaringsdato: 16.05.2024

Rapportdato: 23.05.2024

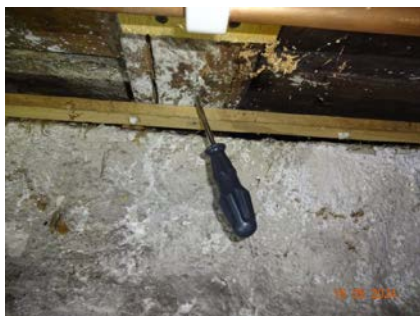
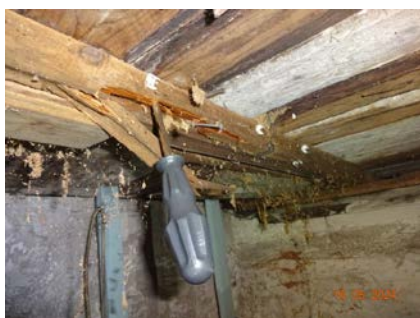
- Målt høydeforskjell på over 15 mm gjennom hele rommet.
Tilstandsgrad 2 gis med bakgrunn i standardens krav til godkjente måleavvik.

Gråsteinsmur har stor bredde, dette skaper utilgjengelighet til sviller, samt deler av bjelkelag og himling.
Tilstanden på gulv over blindkjeller er ikke kjent, uten adkomst eller muligheter for besiktigelse. Blindkjeller er en risikokonstruksjon, må påregne at det kan være skader i trekonstruksjon mot blindkjeller.
Påvist råteskade i stubblofthimling i kjellerrom under kjøkken.

- For å få tilstandsgrad 0 eller 1 må høydeforskjeller rettes opp. Det vil imidlertid sjelden være økonomisk rasjonelt som et enkeltstående tiltak i en bolig som dette. Dersom boligen en gang skal renoveres, kan man vurdere slike tiltak.
- Det må foretas tiltak for å lukke avviket.

Anbefaler ytterligere undersøkelser trebjelkelag over krypkjeller.
