Bygdevegen 239, 2415 HERADSBYGD

Befaringsdato: 16.05.2024

Tilstandsrapport

ENEBOLIG

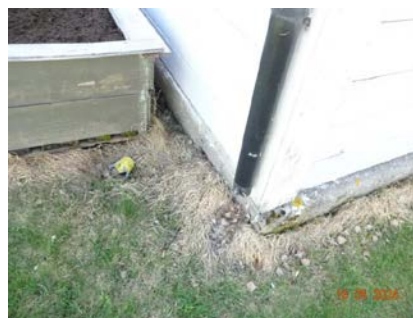
Steder med forvitring og råteskader.
Panel er ført helt ned mot vannbrett, fare for fuktopptrekk og forvittringer.
Svertesopp på utvendig panel. Behov for vedlikehold.

- Det bør foretas tiltak for å bedre lufting av kledningen.
- Det må foretas tiltak for å lukke avviket.

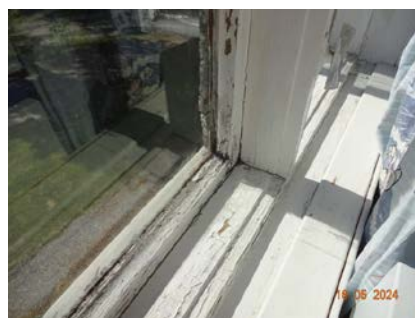
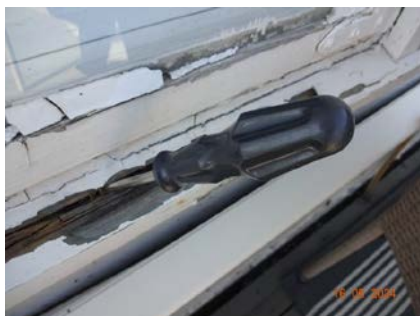
TG 2 Dører

- Karmene i dører er værslitte utvendig og det er sprekker i trevirket.

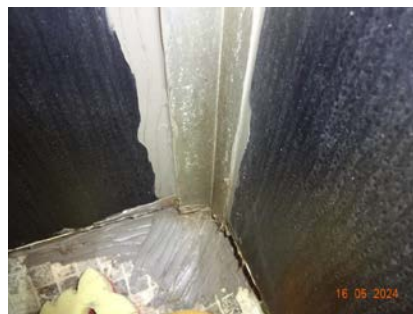
2. ETASJE > BAD

- Det er registrert knirk i gulvet.
- Det er påvist andre avvik:

- Det må vurderes tiltak når badet/våtrommet skal oppgraderes
- Det må foretas tiltak for å lukke avviket.
