Rekstadgutua 70, 2850 LENA

**Innholdsrik og trivelig enebolig på
Lena - bibliotek - loftsstue -
dobbelgarasje - nærhet til gode
turområder.**

Om eiendommen

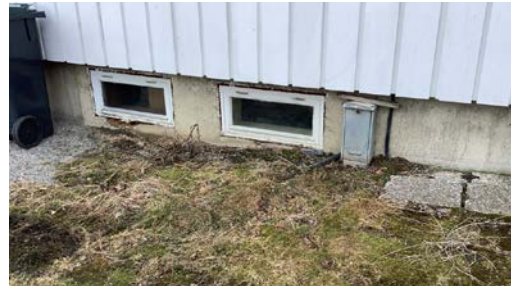
Lav høyde mellom terreng og kjellervinduer.

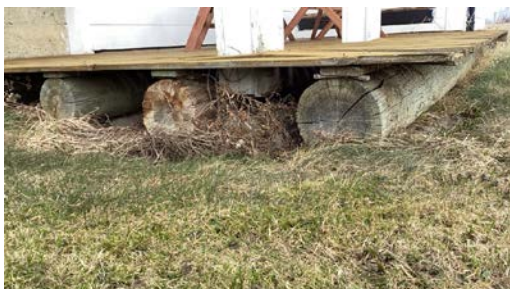
Rundstokker under terrasse kan inneholde kreosot. Noe som går som farlig avfall. Skjevheter registrert.

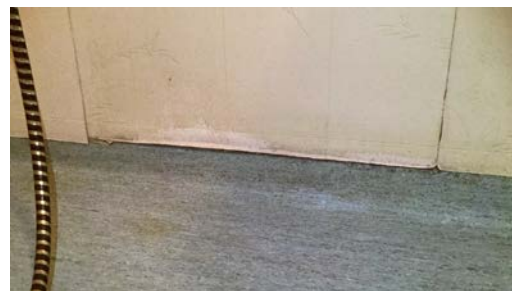
Løst belegg på vegger.

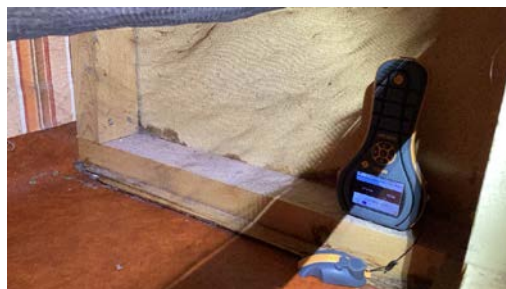
Ved fuktmåling ble det registrert tørre verdier.

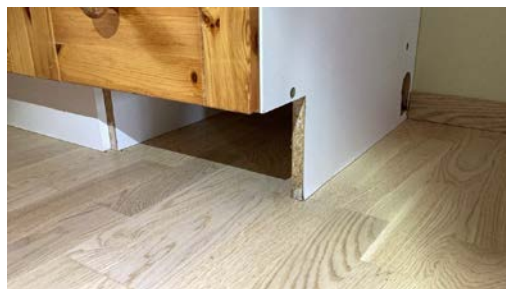
Mangler sokkel på deler av innredning.

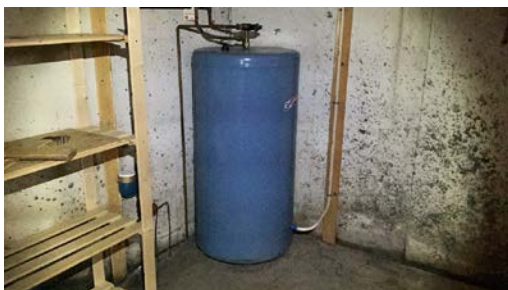
Varmtvannstanken bør vurderes skiftet ut, da den har overskredet forventet levetid. Videre bruk medfører økt risiko for plutselig svikt eller lekkasje, noe som kan føre til vannskader og driftsavbrudd.

Varmtvannstank i kjeller.

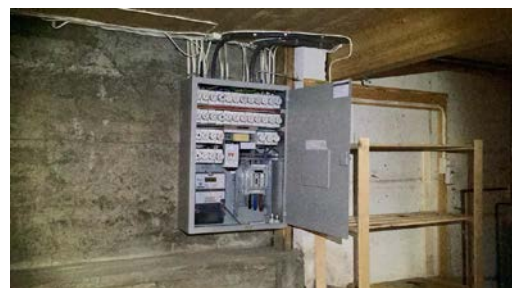
Sikringsskap i kjeller.
