# Tilstandsrapport

Enebolig

Holakervegen 30 , 2032 MAURA

Rapportdato: 18.05.2026

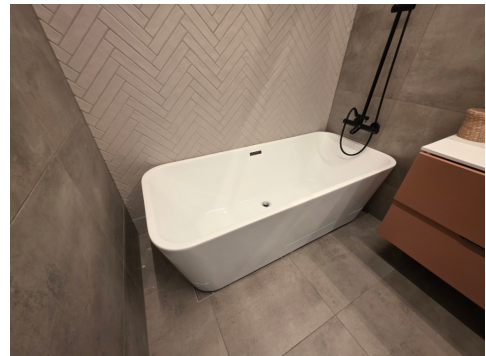
## ETASJE > BAD 2

Membranen ligger skjult i konstruksjonen og kan ikke undersøkes uten å gjøre destruktive inngrep ved å demontere fliser. Viktig å merke seg at membran er en bygningsdel som har en naturlig slitasje over tid med en forventet levetid.

Forventet levetid for membran er 20år.
