Tilstandsrapport

Hans Holtas veg 11 B, 3723 SKIEN

Befaringsdato: 03.04.2024

Tomannsbolig - Byggeår: 2023

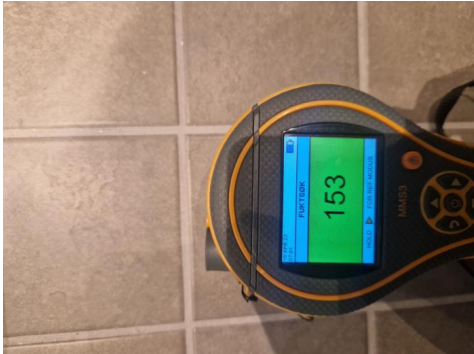
2. ETASJE > BAD/VASKEROM

Bad er nytt i 2023 og hulltagning er ikke nødvendig. Det ble foretatt fuktmålinger på bad ved bruk av fuktindikator. Ingen unormale fuktverdier ble registrert.
