# Tilstandsrapport

Tomannsbolig

Sandmoen 9 , 2552 DALSBYGDA

Befaringsdato: 12.02.2026

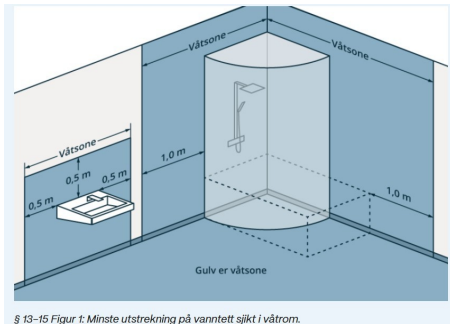
Fig 1, §13-15 TEK17.

-Vinduet er plassert i våtsonen og har materialer som ikke tåler vann, men vannsikkerheten er ivarettatt med dusjdører. Tiltak er ikke nødvendig i dag, men det må fortsatt være bruk av lukkede løsninger for å hindre fuktskader i vinduskarmer, listverk og konstruksjonen bak lister.
