# Tilstandsrapport

Boligbygg med flere boenheter

Torvskjåsvingen 33, 7900 RØRVIK

Befaringsdato: 03.03.2025

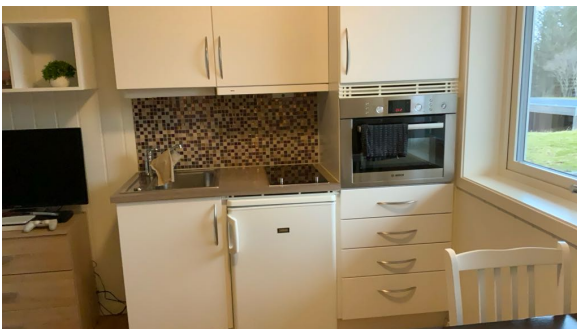
Kjøkkenet har innredning med glatte fronter. Benkeplaten er av laminat. Flisimitert belegg mellom benkeplate og overskap. Det er kjøleskap under benkeplate og platetopp med 2 kokesoner nedfelt i benkeplate. Komfyr i høyskap. Komfyrvakt.
