# Tilstandsrapport

Boligbygg med flere boenheter

Storgata 79 , 1870 ØRJE

Befaringsdato: 13.11.2025

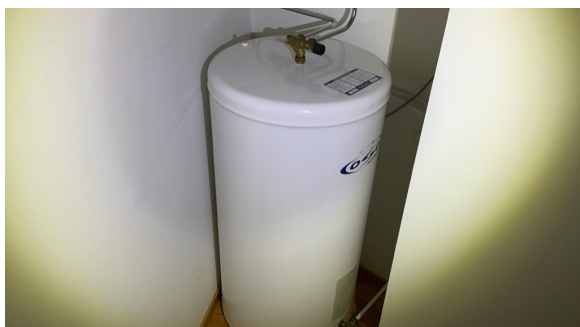
Etter ca. 20 år i tro tjeneste er de fleste varmtvannstanker klare for å pensjoneres, og du bør se deg om etter en ny. Selv om den gamle berederen fortsatt fungerer, er det greit å være klar over at nye beredere både varmer opp vannet langt mer energieffektivt, og er mye bedre isolert, slik at de også holder bedre på varmen. Du vil altså bruke mindre strøm med ny bereder. Gamle beredere står også for en god del vannskader rundt omkring, og det kan være lurt å ligge litt i forkant, og ikke vente med å skifte til vannskadene er et faktum.

Varmtvannsbereder er plassert i rom uten sluk. Det anbefales på generelt grunnlag at det monteres waterguard på utstyr som kan gi fare for vannskade i rom uten sluk.
