# Tilstandsrapport

Enebolig

Atråvegen 223, 3656 ATRÅ

Befaringsdato: 19.10.2024

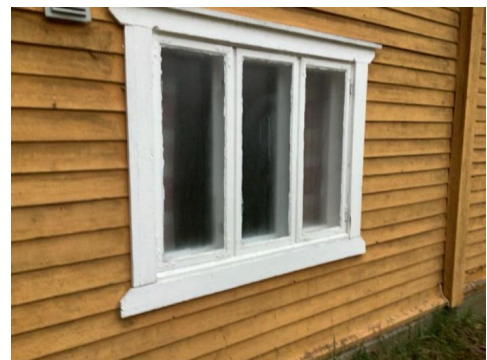
- Det er påvist at enkelte vinduer er vanskelig å åpne/lukke.
- Det er påvist tegn på innvendig kondensering av enkelte vindusglass.
- Karmene i vinduer er slitte og det er sprekker i treverket.

- Vinduer må justeres.
- Det må påregnes noe vedlikehold og at enkelte vinduer må skiftes ut.
- Kondensering på enkelte glass har medført fuktskader i treverk som kan medføre utskiftningsbehov av enkelte vinduer.

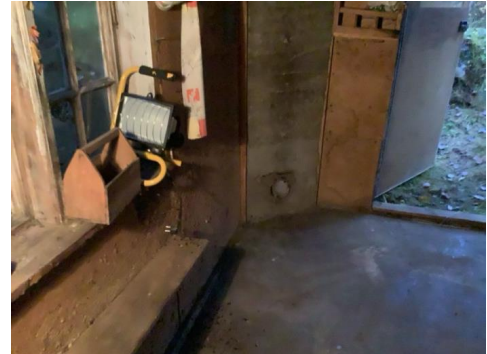
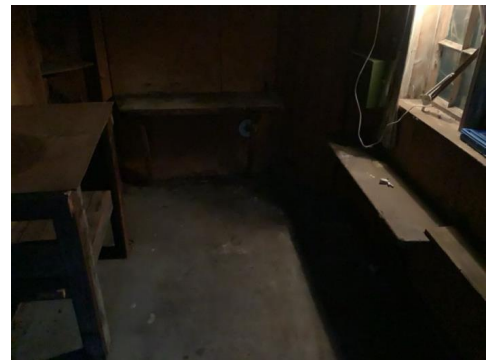
- Det er påvist indikasjoner på noe fuktgjennomtrenging i kjellergulv.
- Det er påvist indikasjoner på noe fuktgjennomtrenging inn i kjellermur.

- Det påviste fuktnivå gir grunn til å overvåke konstruksjonen jevnlig for å se utvikling over tid, og eventuelt foreta tiltak for å unngå fuktskader.

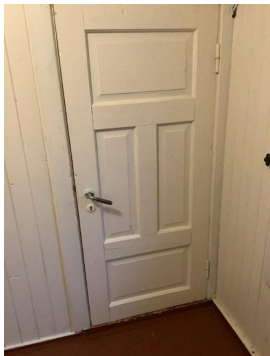
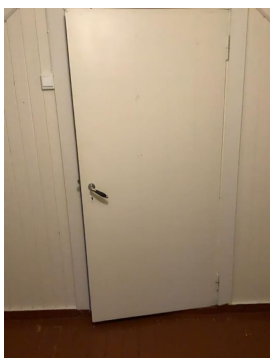
- Det er påvist avvik som tilsier at det bør foretas tiltak på enkelte dører.

- Enkelte dører må justeres.

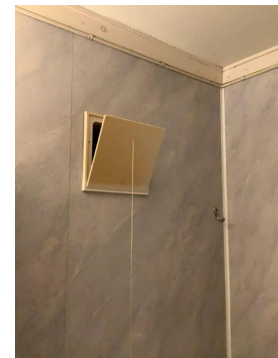
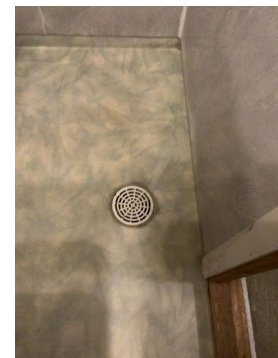
Det er bestemt i ny forskrift at alle våtrom bygget før 1997 skal ha en tilstandsgrad 3 på grunn av forventet levetid er overskredet og stor fare for avvik og skader.

- Våtrommet må totalrenoveres. Alle forhold med tettesjikt, våtsone, sluk m.m. må dokumenteres.
